**Palabras clave:** Accesibilidad universal, arquitectura inclusiva, espacios públicos, discapacidad, diseño universal

objetivos incluyen evaluar el cumplimiento de la Norma Técnica A.120, identificar barreras arquitectónicas y proponer soluciones prácticas priorizadas y viables para mejorar la habitabilidad.

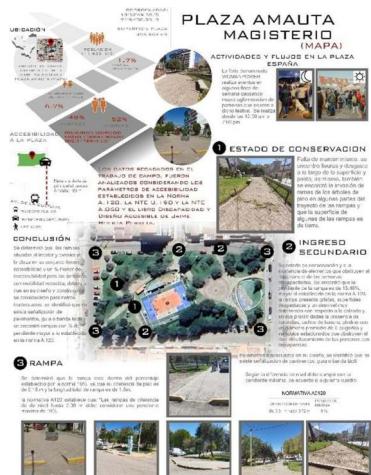
## **Figura 1** *Ficha de observación y análisis del Parque Amauta*

El análisis reveló un cumplimiento del 15 % con la Norma Técnica A.120. Las principales barreras identificadas fueron las siguientes:

- Rampas: Pendientes superiores al 8 %,

ausencia de barandas de seguridad (cumplimiento: 10%).

- Pavimentos: Superficies irregulares y sin pavimentos táctiles (20 %).
- Señalización: Inexistencia de señales visuales y táctiles (5 %).
- Móobiliario: Asientos y mesas no adaptados (15 %).
- Baños: Sin instalaciones accesibles (0 %).
