CONSERVACIÓN DE FRAGMENTOS DE BARRO CON LA TÉCNICA DEL STRAPPO EN EL CONJUNTO ARQUEOLÓGICO DE CHOQUEQUIRAO – SECTOR PINCHAUNUYOC, CUSCO - PERU

CONSERVATION OF A CLAY FRAGMENTS WITH THE STRAPPO TECHNIQUE IN THE CHOQUEQUIRAO ARCHAEOLOGICAL SITE - PINCHAUNUYOC SECTOR, CUSCO – PERU

DR. MIGUEL ANGEL YEPEZ PEÑA

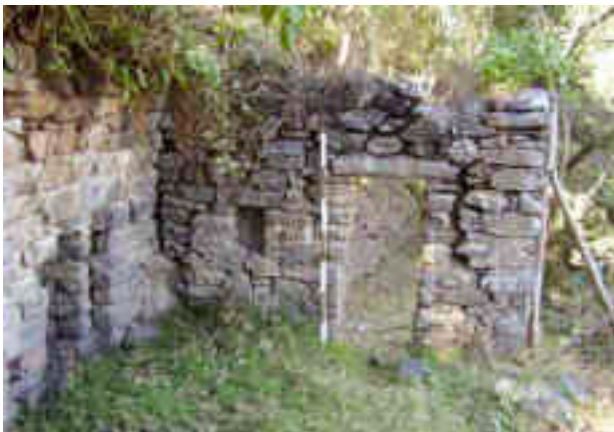
Este recinto abierto presenta muros asentados sobre la plataforma G-9d que han colapsado parcialmente, perdiéndose gran parte de sus piezas líticas componentes; el muro del lado sur, se encuentra en buenas condiciones conservando las piezas del dintel de la portada, habiendo perdido solamente parte de las piezas líticas de la cabecera; el muro del lado norte se encuentra bastante deteriorado, donde gran parte de sus estructuras componentes están derrumbadas; el muro del lado este se encuentra en regular estado de conservación, evidenciándose la pérdida de las piezas líticas de la cabecera de muros (Fig. 5).

Figura 5. Recinto N°01 antes de la intervención de restauración y conservación

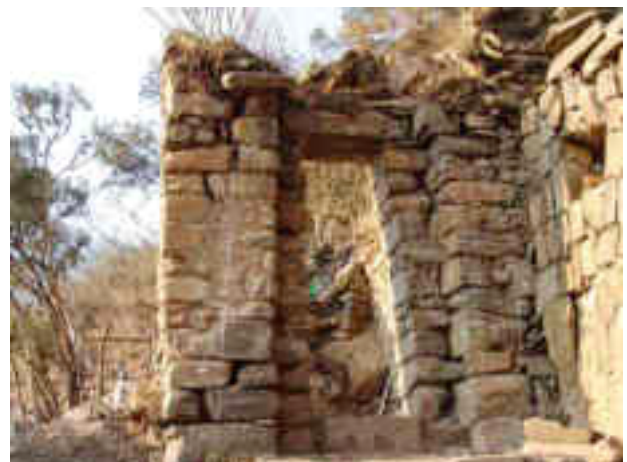
ya que aún presentaban cohesión entre sus partes y con el muro, no se apreciaba fragmentos sueltos o a punto de desprenderse. Sin embargo, la necesidad de realizar el procedimiento de separación del revoque de barro mediante la técnica del strappo, fue por la urgencia de consolidar la estructura de su soporte sin poner en riesgo o perder la evidencia original del revoque en barro del recinto (Fig. 6).

Figura 6. Recinto N°01 antes de la intervención de restauración y conservación

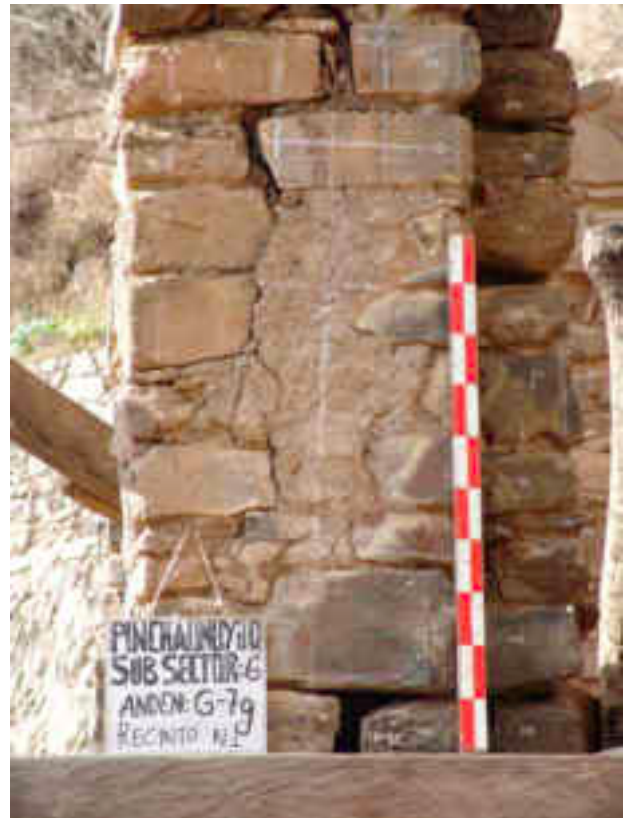
Los fragmentos de barro sobre el muro tenían buena adhesión, pero presentaban fisuras y fracturas, producto de la pérdida de la función del aglutinante en el mortero por el paso del tiempo y por los movimientos de dilatación y contracción de la propia materia, así como posibles movimientos sísmicos; y el motivo más destructivo: la desestabilización estructural del muro por el crecimiento de raíces de la vegetación. (Fig. 7, 8, 9).

Figura 7. Fragmento grande de revoque ubicado en la cara exterior del muro sur

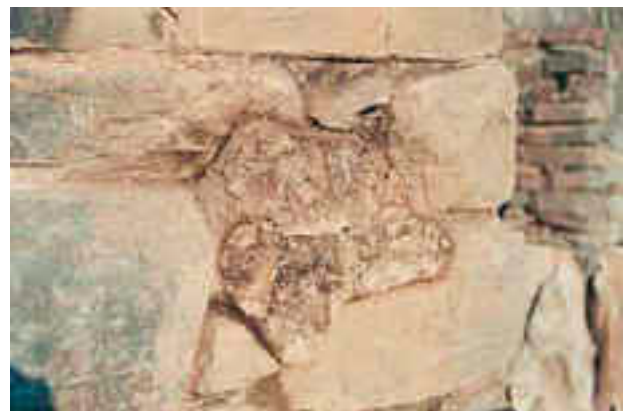
Figura 8. Fragmento pequeño de revoque ubicado al lado sur-oeste del muro

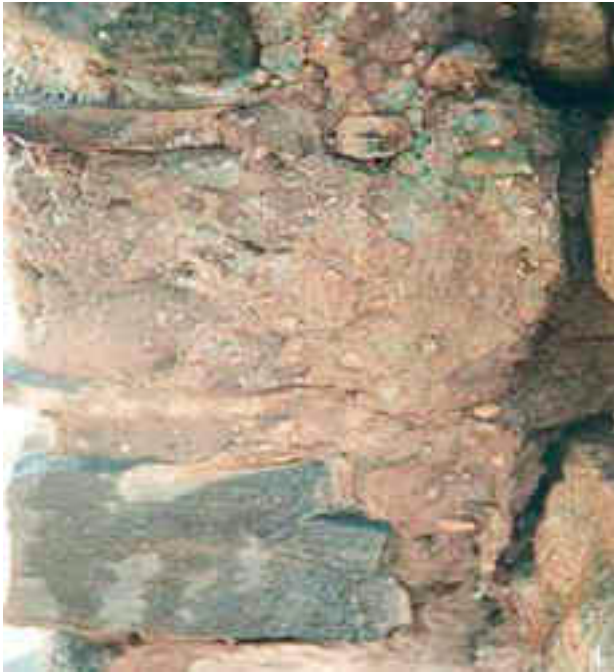
Figura 9. Fragmento pequeño de revoque ubicado en la parte del vano del recinto

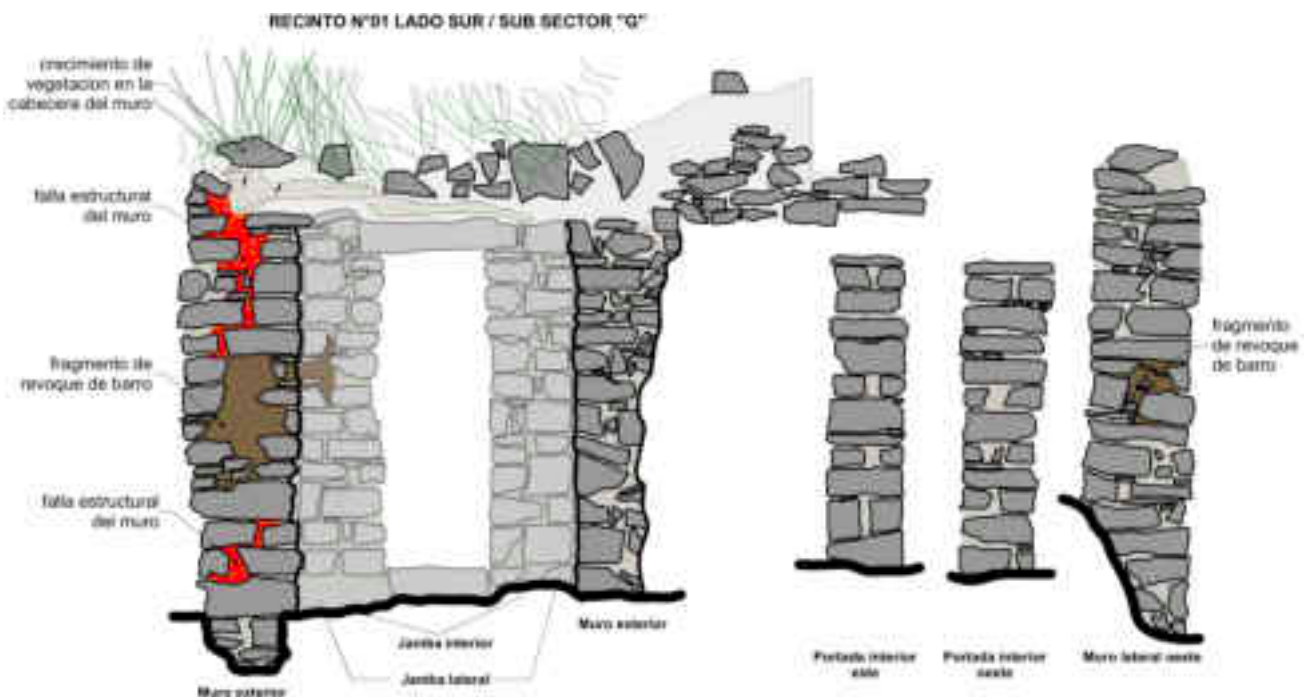
En la parte superior del muro (cabecera de muro), de igual forma presenta pérdida del mortero y del emboquillado, evidenciándose un desfase de elementos líticos, ocasionando el deslizamiento de una de las piezas que cumplía la función de alero. En la parte del dintel se observó un considerable desplazamiento de los elementos líticos y la acumulación de tierra sobre las mismas, así como el crecimiento de vegetación (Fig. 10).

Figura 10. Registro gráfico digitalizado, se evidencia las alteraciones físicas del recinto N°01

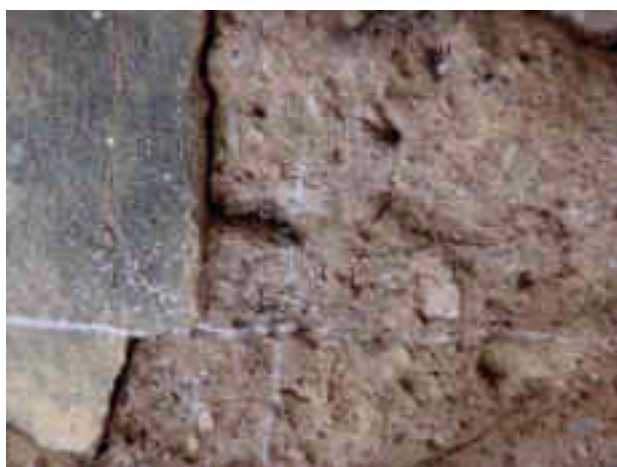
Estos fragmentos de revoque de barro presentan en algunas zonas fisuras, craqueladuras, fracturas, pulverulencia, falta de cohesión en partes superficiales del fragmento por la fatiga de materiales por un proceso normal de deterioro por el paso del tiempo y exfoliación por agentes climáticos, fuerzas eólicas, movimientos de dilatación y contracción propios de la materia. (Fig. 11).

Figura 11. Revoque de barro con alteraciones físicas

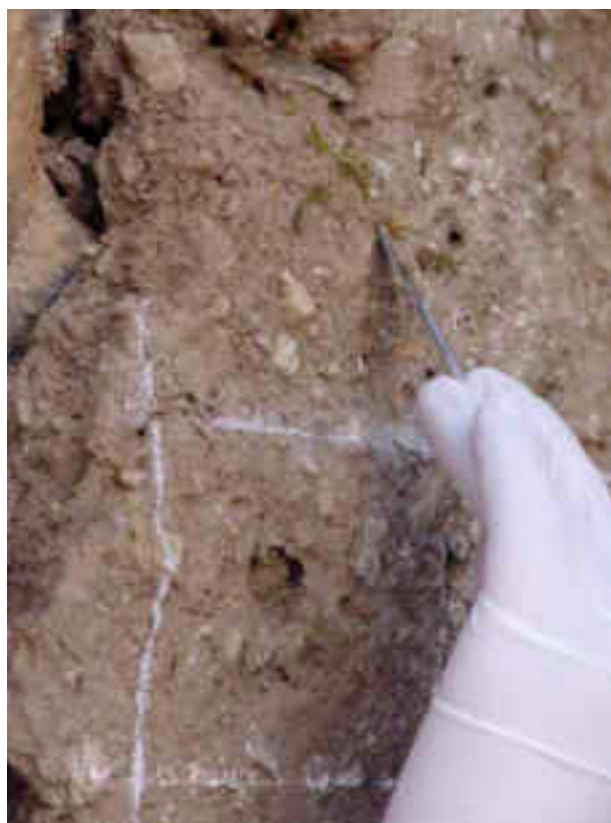
En los fragmentos de revoque de barro se puede apreciar la presencia de líquenes y sales, así mismo excrecencias de insectos y crecimiento de vegetación (Fig. 12).

Figura 12. Revoque de barro con presencia de líquenes

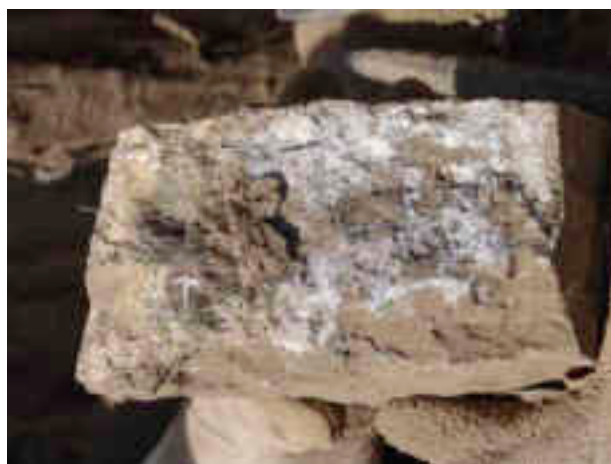
Figura 14. La presencia de sales mediante la diferencia de coloración en el elemento lítico

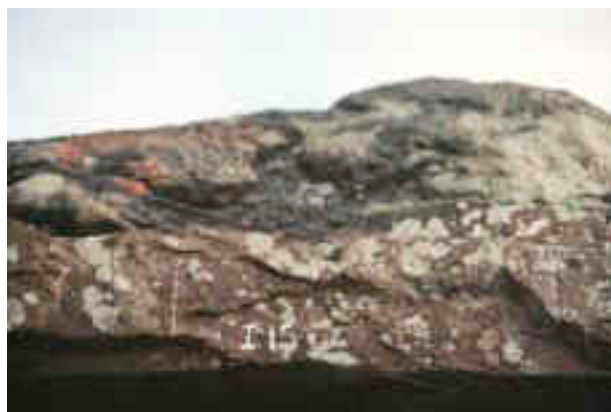
Presencia de agentes biológicos de deterioro como litolíquenes, los cuales ocasionan la ruptura de la estructura cristalográfica de los elementos líticos por la incrustación de hifas. (Fig. 15).

Figura 15. Elemento lítico con presencia de litolíquenes

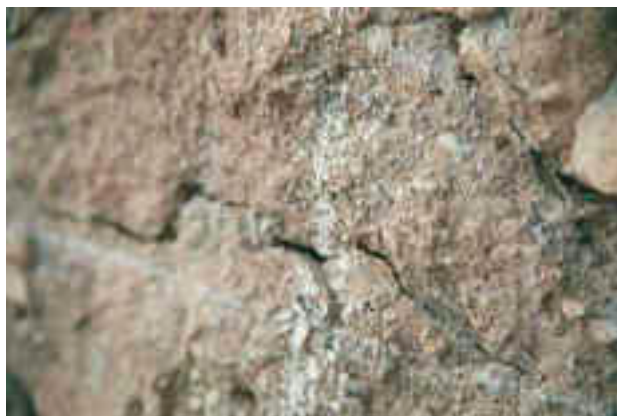
El deterioro del muro ocasiona la fisura de los fragmentos de revoque de barro por fuerzas mecánicas ocasionadas por el crecimiento de raíces en el interior del paramento. (Fig. 16).

Figura 16. Fisura en el fragmento de barro ocasionado por fuerzas mecánicas del muro

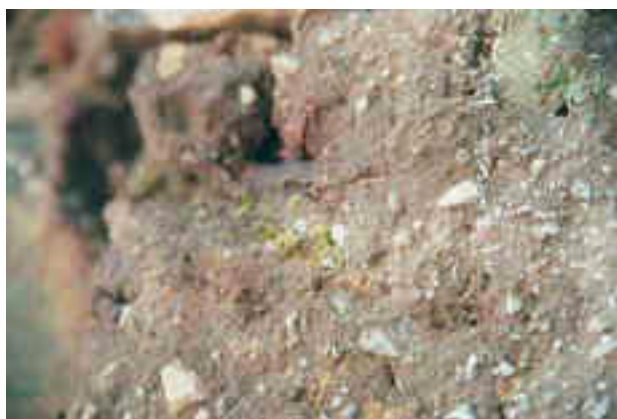
Presencia de líquenes en los fragmentos de revoque de barro y saturación de sales en la piedra con el crecimiento de litolíquenes sobre los revoques de barro, los cuales a su vez ocasionan presencia de humedad y sales. (Fig. 17).

Figura 17. Presencia del líquenes en los fragmentos de barro
