LA RESTAURACIÓN DE ESTRUCTURAS PREHISPÁNICAS EN EL CONJUNTO ARQUEOLÓGICO DE HUCHUY QOSQO 1

THE RESTORATION OF PRE-HISPANIC STRUCTURES IN THE HUCHUY QOSQO ARCHAEOLOGICAL SITE

MIGUEL ANGEL YEPEZ PEÑA ²
Universidad Andina del Cusco, Perú
https://orcid.org/0000-0002-8183-3076.
myepezp@uandina.edu.pe

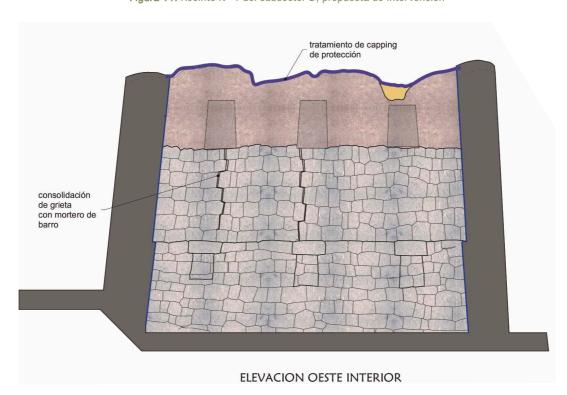
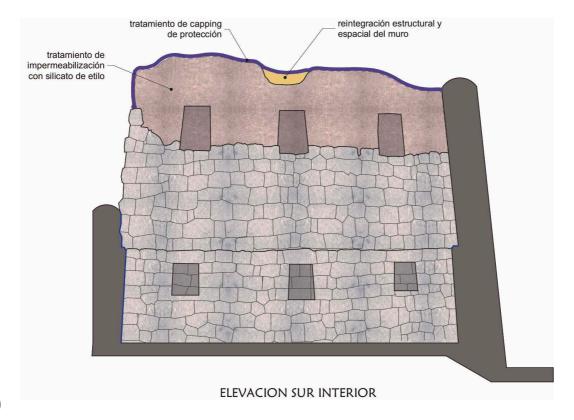
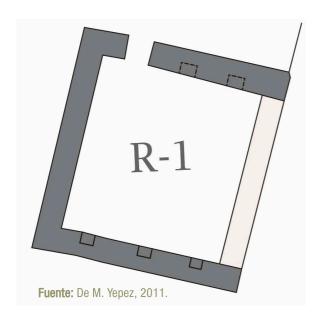
Figura 11. Recinto Nº 1 del subsector D, propuesta de intervención

El muro del lado oeste en el paramento de piedra se encontraba agrietado verticalmente en los tres sectores. Se introdujo mortero de arcilla fina con mucílago, a fin de que las aguas de lluvia no penetren el núcleo del muro y desestabilicen la estructura. Se dejó evidencia del daño como patina del tiempo.

En la parte de adobe, el tratamiento se realizó con silicato de etilo disuelto con alcohol tanto en las paredes, en la fisura (rellenado con arcilla) y en las hornacinas. Los embarres fueron consolidados con un impermeabilizante (mucílago) y, en los espacios entre la capa de embarre y el muro de adobe, se rellenó con mezcla fina de arcilla, arena y mucílago, de manera que quedó fijado.

La coronación del muro de adobe se protegió con un tratamiento de cubertina con el uso de una mezcla de tierra, arcilla, cal y piedras pequeñas; en cuanto a los orificios provocados por el Hak'achu éstos fueron restituidos con material similar al original (análisis del adobe) existiendo compatibilidad de materiales; mortero que fue colocado casi seco para evitar la contracción del material (Yepez, 2012, p.59).

La puerta de acceso que da al primer nivel se encontraba parcialmente tapiada, por lo que fue liberada. Del mismo modo, en este muro existe una ventana (no hornacina) que se encontraba tapiada con piedra y mezcla de cal, también liberada. Las escalinatas, se consolidaron con mezcla de cal y arena (1:3) y cemento como aditivo en el 10%, para una mayor resistencia al tráfico. El piso del recinto

Este recinto por sus características fue techado mediante una estructura metálica con

apoyos directos sobre los muros, encima de la estructura se colocó las planchas de onduline color rojo dispuestos a dos aguas y recubierto con paja atada.

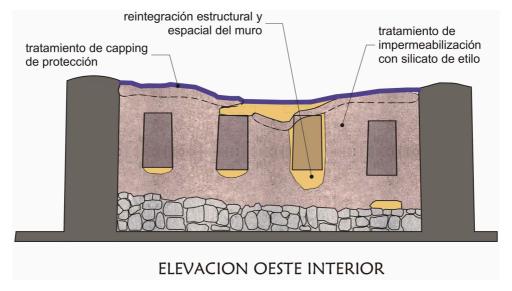
Figura 15. Recinto Nº 14 -subsector D, propuesta de intervención

El corredor sur da al muro de contención que alberga al recinto 18 que ha colapsado. Fue restituido por anastilosis y, en algunos tramos de muros, se realizó la recomposición estructural. Para aquellas partes que requirió reintegración estructural y espacial, se empleó tapiales a cada hilada de adobe y refuerzos de caña chzancada de amarre cada cuatro hiladas, las cuales se colocaron incrustadas en el muro antiguo y unidas con los tapiales nuevos.
