## EVALUACIÓN Y DIAGNÓSTICO DE ELEMENTOS DE CONCRETO LOCALIZADOS EN AMBIENTE MARINO DEL DISTRITO DE ITE, TACNA

EVALUATION AND DIAGNOSTIC OF CONCRETE ELEMENTS LOCALIZED IN MARINO ENVIRONMENT OF THE ITE DISTRICT, TACNA

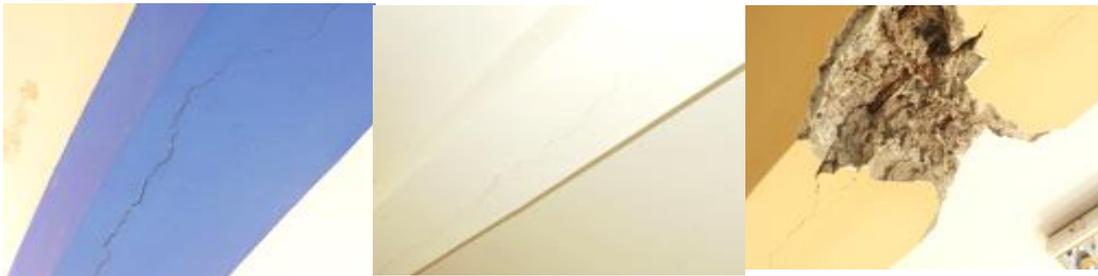
Fisuras y grietas por corrosión del acero de refuerzo

Además, tras el examen general de patologías se identificó un patrón de fisuras similares en dirección al acero de refuerzo, lo cual conduce a problemas de corrosión. Las vigas, columnas y placas de los ambientes del Complejo Recreacional están diseñados por varillas de acero de  $\frac{3}{4}$ " , con un diámetro de 2cm aproximadamente; que al presentar problemas de corrosión genera un incremento de volumen en el acero de refuerzo lo que ocasiona tensiones de tracción en el concreto, que al no poder ser soportadas por este produce fisuración en el mismo sentido de la barra de refuerzo.

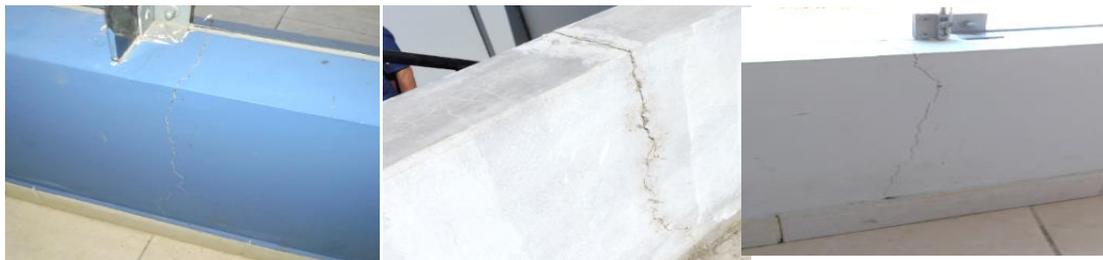
Fisuras y grietas por contracción térmica

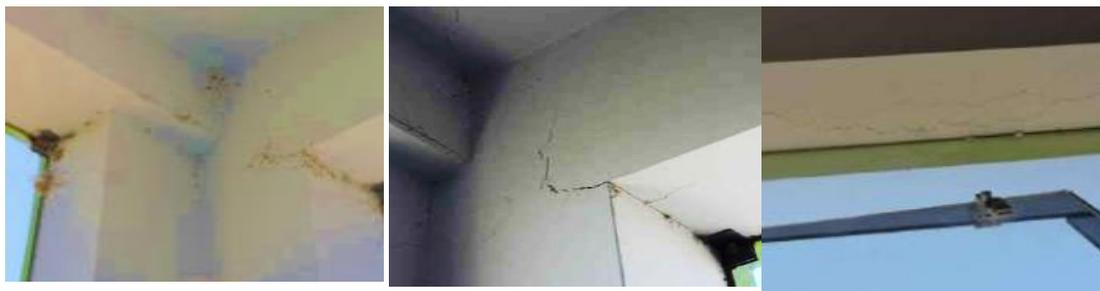
Fisuras por asentamiento de suelos expansivos

asentamientos debido a los cambios volumétricos que ocasionan la presencia de patologías en muros.

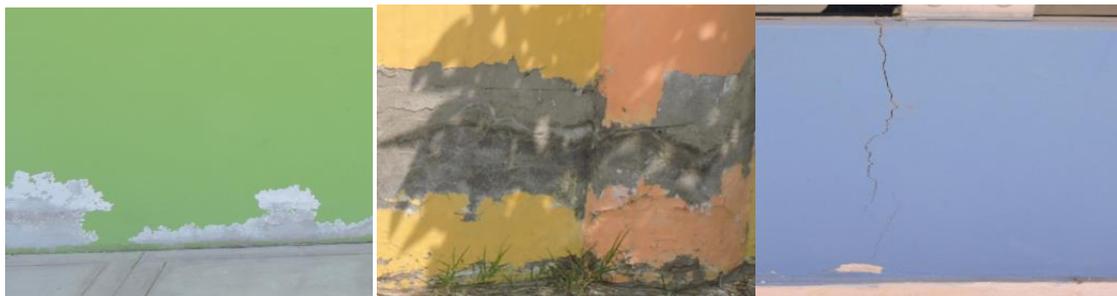
Fisuras y eflorescencia por acción de sulfatos
