## Colapso del Space y ausencia de interventoría

The Collapse of the Space Building and the Absence of Supervision

### 3.4. El colapso del Space

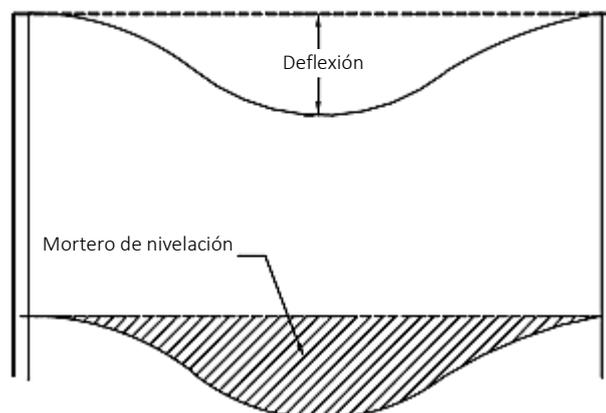
**Figura 1**

En cuanto a las grietas y fisuras en las losas 4 y 5, en el análisis de las posibles causas probables de la catástrofe del Space, se encontró una deflexión en mayo de 2012 en la losa 4, acompañada de fisuras y agrietamientos. En agosto se observó una nueva grieta en la columna T5 y se notó una mayor deflexión en la losa 4. En la semana posterior aparecieron agrietamientos en los muros entre las columnas R y S, ubicadas en el eje 3. El problema se intensificó en la losa 4 y se observó una falla similar en la losa 3 (Uniandes, 2014).

Las deflexiones en las losas pueden originarse por el sometimiento a cargas de forma rápida, sin esperar el curado del concreto para obtener su valor de diseño (Ramos-Rugel, 2002). En el informe de la universidad no se registraron acciones de interventoría, ya que esta no existía, ni tampoco de seguimiento por parte de la curaduría, la planeación municipal o cualquier otra entidad. El Space tenía losas con secciones que variaban en ambas direcciones, y a partir de las deflexiones, el constructor aumentó el espesor de las losas de seis a diez centímetros en la parte central y las dejó en 30 centímetros en el perímetro (Benítez, 2021). No hay evidencia de si esta decisión contó con la aprobación del diseñador y la curaduría.

Al respecto, no hubo participación de interventoría en la obra para hacer cumplir normas como sismo-resistentes. Ingenieros experimentados externos podrían haber propuesto soluciones sobre el espesor de la losa, dada la carga adicional. Entonces, la edificación no fue capaz de resistir su propia carga. En este sentido, cuando existen deflexiones en las losas de 0,08 metros con cargas no estructurales, estas deberían ser de 0,017 metros, mientras que las observadas en la edificación estaban en alrededor de 0,20 metros. Para resolver el problema, la constructora niveló los pisos con mortero, lo que incrementó las cargas muertas, provocó más deflexiones y aumentó los esfuerzos en columnas y cimentación (Benitez, 2021). En la Figura 1 se muestra el relleno con mortero de nivelación.

*Relleno de mortero de nivelación en losas*

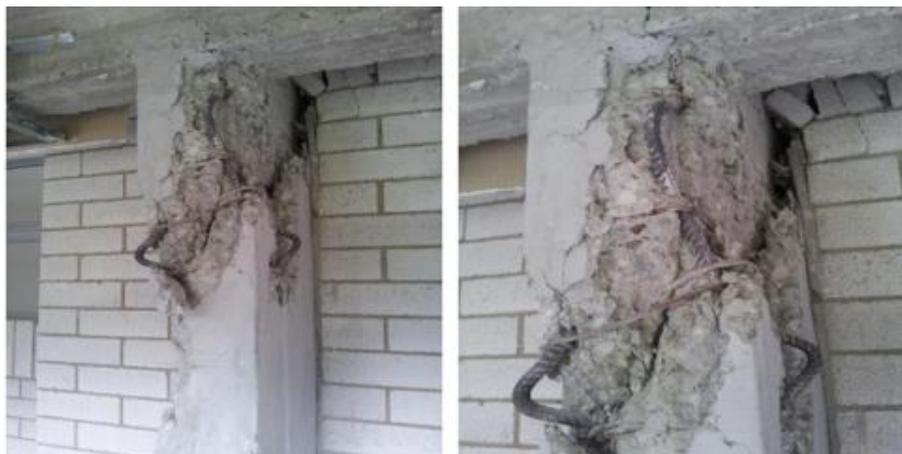
**Figura 2**

La falla en la columna S3 se manifestó inicialmente con fisuras y grietas por asentamientos diferenciales en enero de 2013, observadas en los muros y enchapes de duchas en los ejes R, S y T. En febrero, parte del concreto se desprendió de la arista superior de la

columna R3 en el piso 5 (Uniandes, 2014). Los asentamientos en la torre 6 se notaron cuando la columna R3 se elevó 50 mm más que la S3, lo que resultó en asentamientos diferenciales. Esto provocó un aumento en las cargas sobre esta columna, lo que generó su colapso debido a esfuerzos de compresión. Como resultado, se produjo una redistribución de las cargas, con acciones críticas en las columnas R5 y S5 (Uniandes, 2014). La Figura 2 muestra algunas de las fallas en las columnas y flejes.

*Fallo de columnas*

La catástrofe ocurrió porque las columnas no pudieron soportar los esfuerzos a los que fueron sometidas. Además, la capacidad de las columnas fue del 40 % de la prevista en el código sismo-resistente del año 10. Además, el aumento de peso debido al mortero en las losas para la nivelación y consolidación del terreno en la pila R3 provocó el fallo de la columna (Yamin et al., 2018). La incapacidad de las columnas está relacionada con subdimensiones y detalles de refuerzo. En la figura 2, las columnas se observan con flejes de menor dimensión y con menor espaciamiento según la NSR-10. Entonces, se evidencia que las columnas incumplieron la norma sismo-resistente en su diseño.
