USKALLACTA: MODELO DE CONFORT TERMICO EN LA ARQUITECTURA PREHISPANICA DEL VALLE DEL COLCA

USKALLACTA: MODEL OF THERMAL COMFORT IN THE PREHISPANIC ARCHITECTURE OF THE COLCA VALLEY

ERICKA MARTHA GUERRA SANTANDER

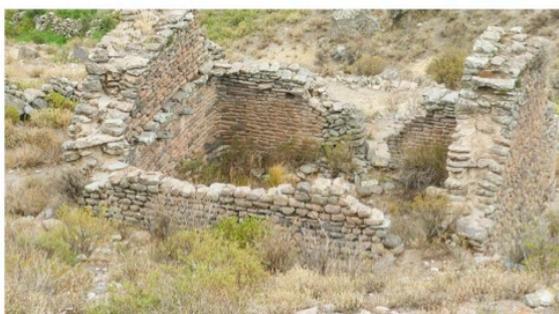
Figura 1. Evidencia de piedras de soporte para segundo nivel en Uskallacta.
Fuente: Ericka Guerra 2016

El 99% de las edificaciones de Uskallacta es de dos niveles. La madera utilizada para el piso del segundo nivel fue el sauce o huayaco, especie oriunda del Valle. Por otra parte los techos en el Valle del Colca fueron diseñados para hacer frente a las inclemencias del Clima. Casi en todo el Valle del Colca evidencia techos a 2 aguas o 1 agua.

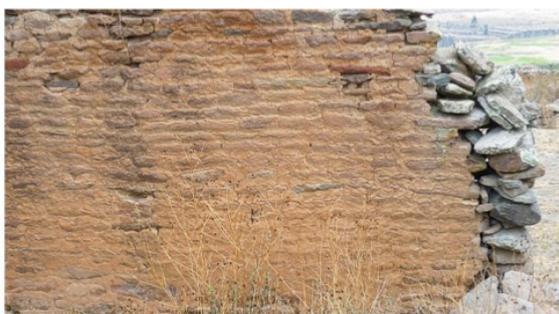
Figura 2. Muro con enlucido interno
Fuente: Ericka Guerra 2016

La Tabla 1 Muestra que la caliza es una de las piedras que absorbe mejor el calor, por su densidad y que tiene menor resistividad respecto al ladrillo, convirtiéndose en un material que trasmite el calor eficientemente. El enlucido, mezcla de arcilla y mortero de barro, ayuda a evitar que el calor dentro de la estructura se pierda. La madera es un material con alta conductividad. Según (Sol, 2015) “el adobe, la piedra y la pirka, tienen la propiedad de aislar el espacio interior del calor diurno y del frío nocturno.” (Sol., 2015)

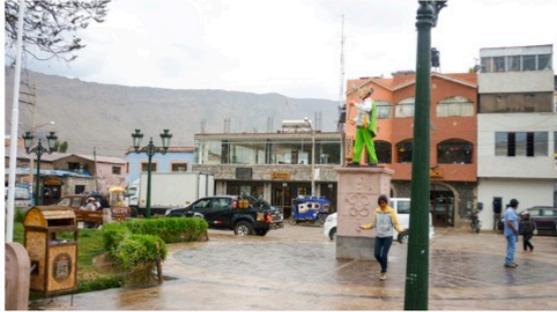
Figura 3. Imagen urbana de la Plaza de Chivay
Fuente: Ericka Guerra

Los resultados de este análisis fueron el 60% de edificaciones del pueblo de chivay usa muros de ladrillo, techos planos, edificaciones de 2 o mas niveles sobre todo en el centro del pueblo de Chivay, o 1 nivel con techo a dos aguas de calamina.

4.- Las cubiertas de Calamina generan una sensación térmica baja además de contaminación auditiva, cuando cae la lluvia o granizo sobre ellas, contribuyen al mal aspecto y deterioro de la imagen urbana.

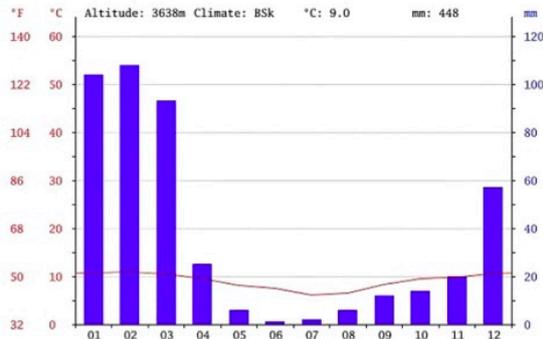
Figura 4. Climograma Chivay Fuente: (Data C., 2015)

Las precipitaciones en Chivay alcanzan a 448 mm al año. (Data, 2015)

En los meses de Junio y Julio la temperatura baja a -0.2 o -0.1 °C, en este contexto es muy difícil la habitabilidad en una vivienda sin calefacción auxiliar.

Las temperaturas en un día oscilan entre 20 °C como máxima a 3.4°C como mínima, produciéndose un cambio de temperatura muy dramático del día a la noche. (SENAMHI, 2016).

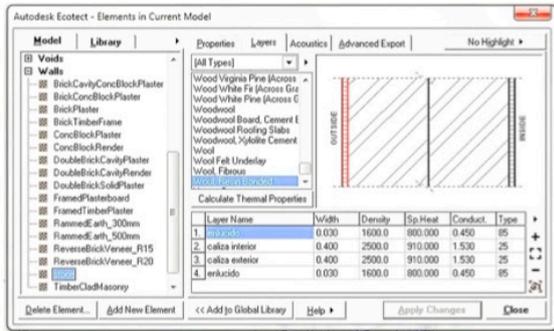
Figura 5. Propiedades del Material de Muro de Caliza Estructura 38. Fuente: Ericka Guerra

Estas simulaciones se realizaron en la reconstrucción tridimensional de la estructura 38. Los datos ingresados para la simulación fueron: densidad, conductividad y resistencia, propiedades físicas de la piedra caliza con un grosor de 50 a 70 cm por ser de doble hilera trabajada, mortero de barro, enlucido de arcilla, altillo y techo de troncos de sauce nativo.

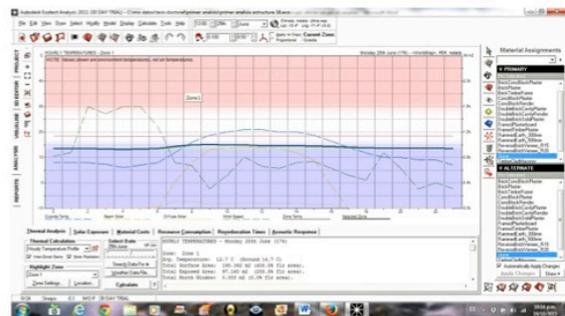
Figura 6. Reporte de Análisis 27 de Junio Estructura 38 Fuente: Ericka Guerra

La estructura se dividió en zonas, zona 1 corresponde al primer nivel, dando los siguientes resultados:

- 1.- La simulación nos demuestra que en enero la temperatura en la zona 1, llega a 12°C a pesar que la temperatura fuera de la estructura es de 7.8 grados como mínimo y 17.8°C como máximo.
- 2.- El día más frio del año el 27 de Junio, la temperatura dentro de la estructura en la zona 1 era de 7°C, cuando la temperatura exterior era de -1.4°C, manteniéndose una mejora térmica dentro de la estructura.
- 3.- En la zona 2 del altillo, se reporta en enero una temperatura de 12°C y para el 27 de junio una temperatura de 7°C.

-El confort termal dentro de la estructura puede llegar a 14°C en diciembre, a pesar que la temperatura exterior puede llegar a -1.4°C.

La simulación nos demuestra que los materiales y las técnicas de construcción usadas en la estructura 38 de Uskallacta, son eficientes para mantener el confort térmico dentro de la estructura.

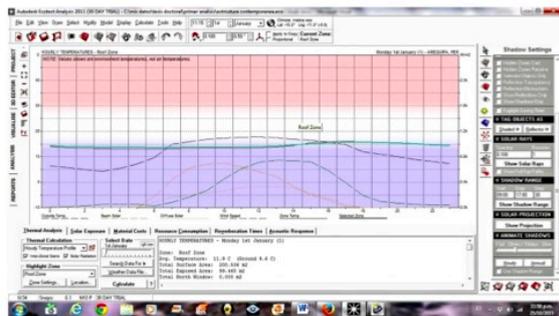
Figura 7. Estructura tipo actual. Análisis Confort Termal 1° de Enero Fuente: Ericka Guerra

Para la comparación trabajamos con un modelo básico de vivienda de un solo nivel con 2 dormitorios, 2 baños, sala comedor – cocina, las dimensiones son de 9 por 8 metros y una altura máxima de 5 metros. Ubicada en el distrito de

Tuti, por lo que se uso la Data de clima para este distrito, dando los siguientes resultados. Los materiales usados son ladrillo, cemento y techo de cemento.

- 1.- En enero la temperatura llego a 12°C, en el interior de la estructura mientras que en el exterior era de 9°C.
- 2.- En el día más frio del año el 27 de Junio, la temperatura interior fue de 6.8°C y en el exterior es de 9.6°C a la misma hora de la mañana.

Debemos considerar que en esta construcción se están usando otros materiales como el vidrio, que generan perdida de calor en la estructura.

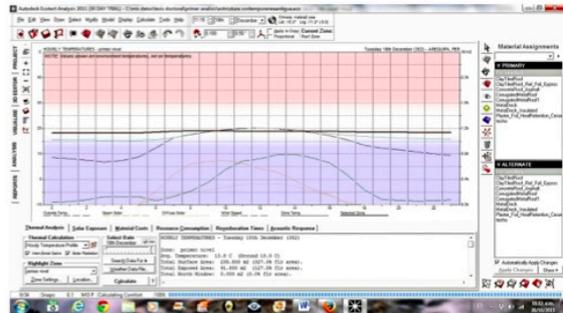
Figura 8. Estructura Tipo actual con materiales prehispánicos Fuente: Ericka Guerra

Para entender si realmente había una mejora en la eficiencia térmica, hicimos una simulación de una estructura tipo actual, usando materiales y técnicas constructivas Prehispánicas. Se empleó el mismo proyecto de vivienda básica. Pero con materiales y técnicas constructivas prehispánicas. Los resultados fueron más que aceptables: (Figura 8)

- 1.- En la simulación realizada para Diciembre y primeros días de enero la temperatura se mantuvo en un promedio de 14°C en el interior de la vivienda, mientras que en el exterior tenemos una temperatura de 9°C.
- 2.- El 27 de Junio considerado el día más frio del año la temperatura se mantuvo en el

interior de la estructura en 12 °C., por lo que siendo el mismo diseño, los materiales aportaron una mejora en el confort térmico de la vivienda.
