PROPUESTA DE RESTAURACIÓN Y REHABILITACIÓN ARQUITECTÓNICA DEL POLVORÍN DE SAN CARLOS EN EL CUSCO¹

PROPOSAL FOR THE RESTORATION AND ARCHITECTURAL REHABILITATION OF THE POLVORÍN DE SAN CARLOS IN CUSCO

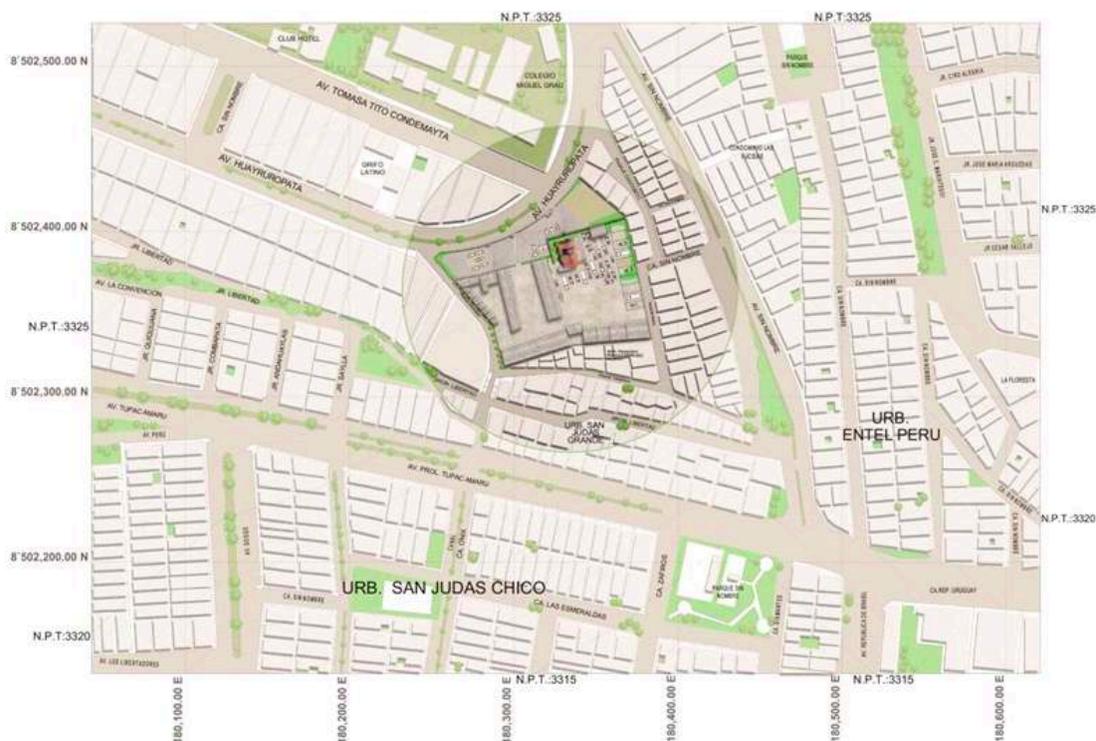
Figura 2. Plano referencial de la ubicación del polvorín de San Carlos en Cusco.

La estructura edilicia de estudio se ubica dentro de un predio de la Dirección Regional de Transportes (av. Huayrupata N.º 1850, de uso de la Subdirección del Equipo Mecánico-SDEM), emplazado en el distrito de Wanchaq, provincia y departamento de Cusco.

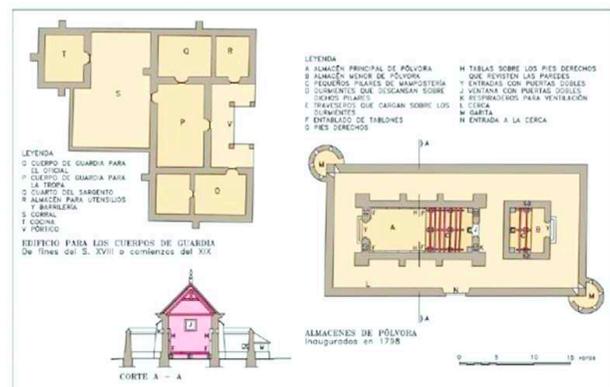
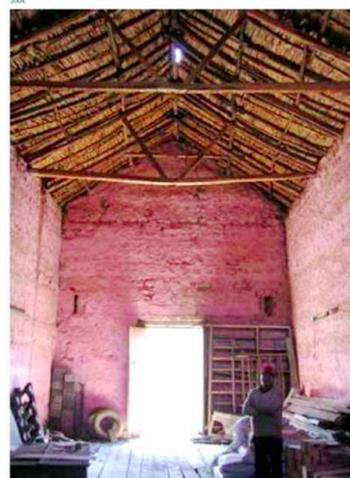
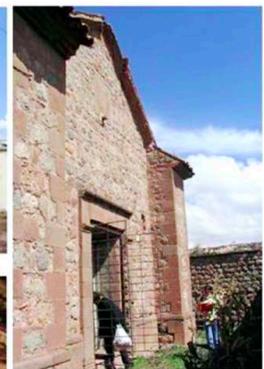
Figura 3. Diagnóstico del plano de polvorín de San Carlos en Cusco en base al plano original del Archivo de Indias y registro fotográfico del almacén mayor de pólvora

Existe también evidencia de una piedra lisa sobre la puerta de la fachada principal donde se colocó un escudo español con el símbolo de las armas reales. Asimismo, dos antiguos y curiosos sistemas de conductos se observan a través de los muros menores que permiten el ingreso y salida de

una ventilación constante. La arq. Graciela Viñuales menciona que existía un piso de madera debajo del cual preexistía una cámara de aire y un zócalo alto de madera. El tipo de techo que presentaba dicho almacén fue de dos aguas sostenido por una estructura de par y nudillo con tirantes.

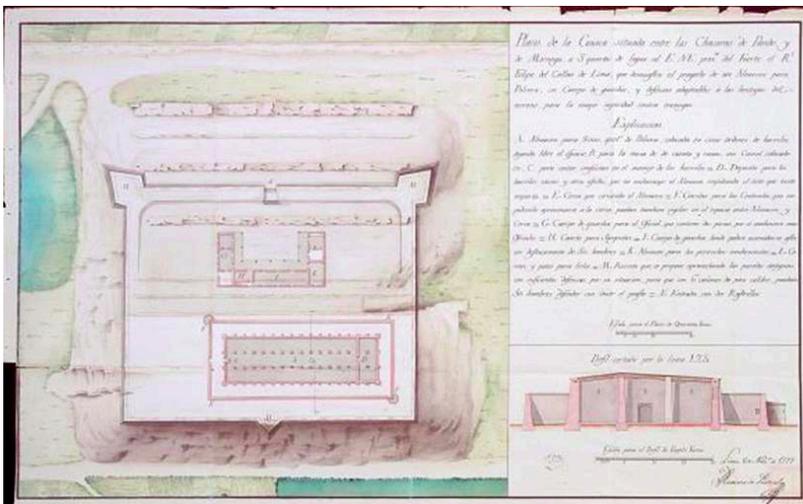
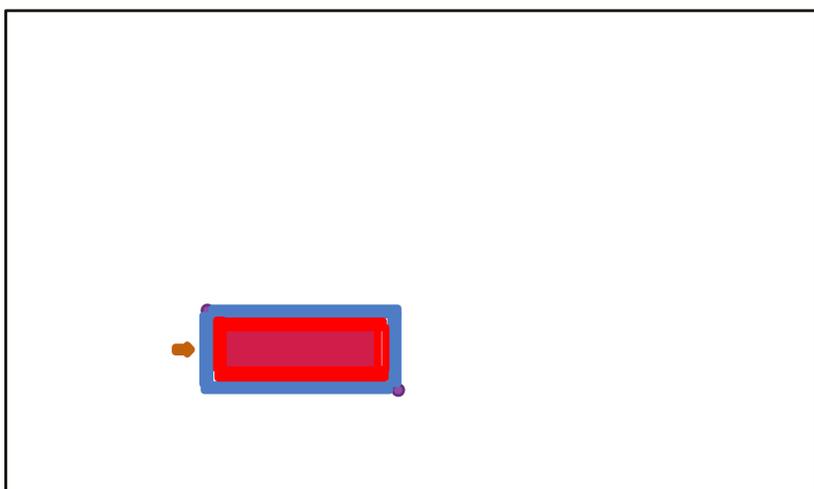
Figura 4
Plano de la guaca próximamente al fuerte de San Felipe donde se evidencia el proyecto de un almacén para pólvora

Mariano de Pustenas desarrolla en 1777 el proyecto del almacén de pólvora en Lima. Dicho almacén presenta forma rectangular y contrafuertes distribuidos a lo largo, ancho e interior del almacén. En ella también incorpora un recinto con la entrada al almacén principal de pólvora donde se estableció 8000 quintales, un depósito para los barriles vacíos y otros, una cerca que circula el almacén, y garitas que impiden la aproximación a la cerca, así también vigilar el espacio existente entre el almacén y la cerca (Indias, 1804).

Este proyecto del almacén presenta una construcción en forma de U, donde dispone cinco ambientes, entre estas se tiene un cuerpo de guardia para el oficial que contiene dos ambientes por si se incorporara más oficiales, un cuarto para el sargento, un cuerpo de guardia, otro almacén para los pertrechos convenientes, una cocina y patio para leña.

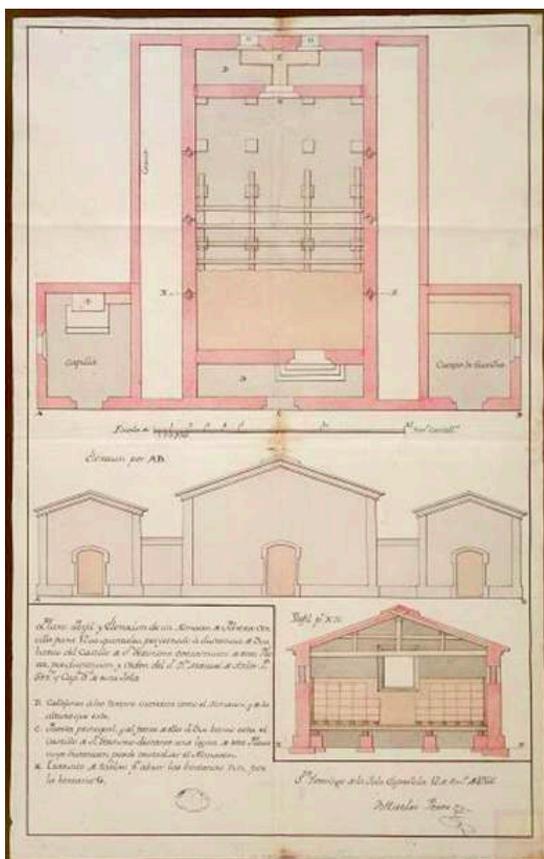
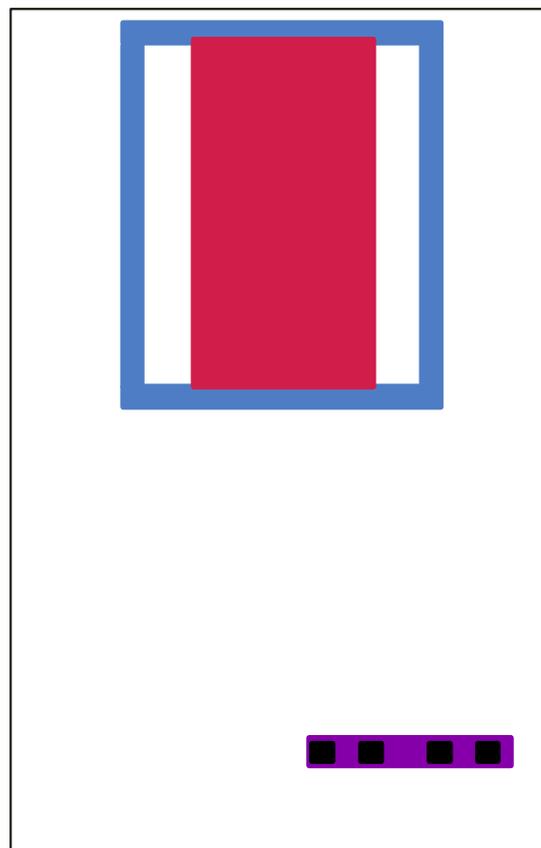
Figura 5. Plano, perfil y elevación de un almacén de pólvora en Santo Domingo

Ante las cercanías del Castillo de San Jerónimo en Santo Domingo, Matheo Pérez plantea en 1766 un almacén con un sistema similar de entarimado y de ventilaciones. Sin embargo, la propuesta es en general diferente. En primer lugar, une el almacén con la zona de guardia y una capilla dejando tan solo corredores de separación; por otro lado, colocaba sendas antecámaras en los extremos que, si bien parecían de resguardo, se encontraba bajo el depósito de la cubierta (Viñuales, 2014).

Nota: No se evidencia Garitas o Contrafuertes. Tomada del Archivo General de Indias (1804).

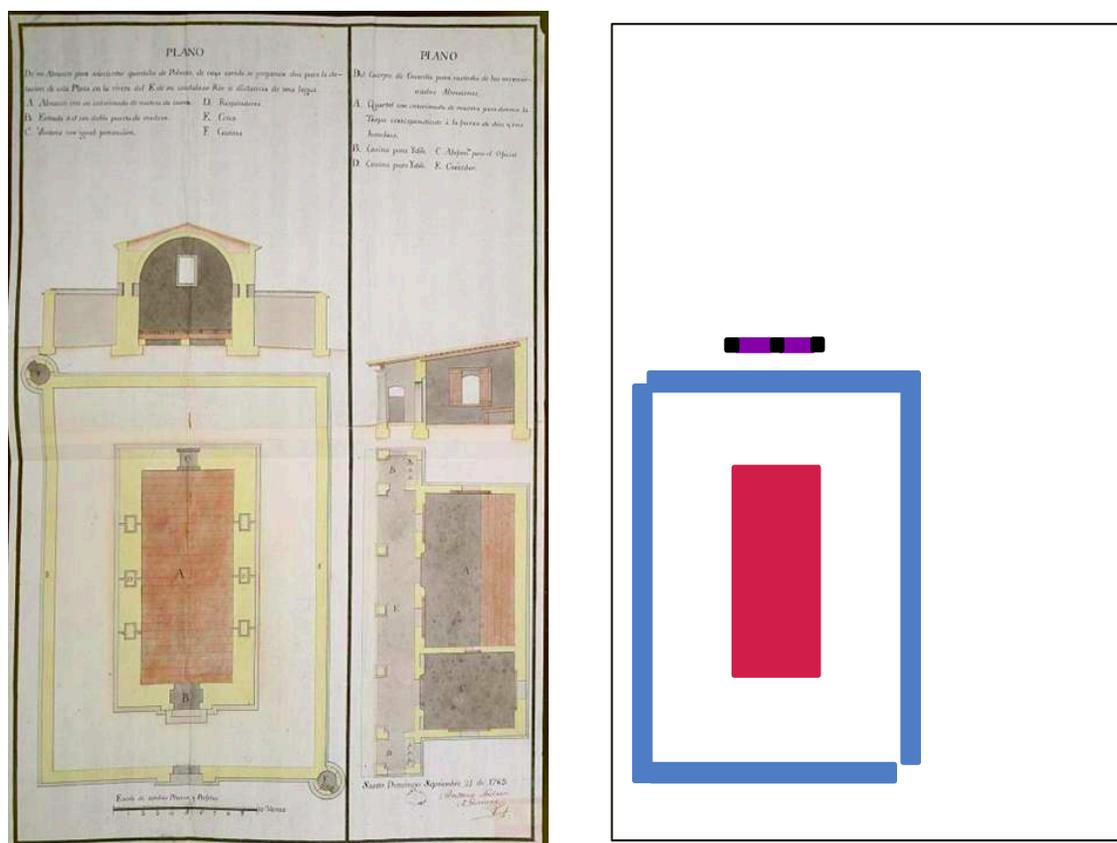
Figura 6. Plano de un almacén de pólvora en Santo Domingo

De acuerdo con Viñuales (2014), en este referente tipológico se encuentra un almacén de pólvora con su muro perimetral totalmente separado de donde está el cuerpo de guardia y las cocinas, aunque el plano no evidencia con claridad la posición relativa de ambos conjuntos. El almacén de pólvora, al igual que el almacén del Cusco, cuenta con respiraderos, aunque estas están ubicadas en las paredes más largas. Así mismo presenta una puerta y una

ventana en muros opuestos. El muro perimétrico es similar a la propuesta del Cusco con sus garitas, pero el ingreso se hace de manera opuesta con la puerta, algo que en el Perú Sotelo ha evitado.

No presenta ningún contrafuerte. Ladrón de Guevara proyecta el cuerpo de guardia, el cual presenta dos habitaciones: una grande y una con tarima para la tropa y otra para el oficial, abriéndose a una galería estirada. En los extremos existe una cocina al servicio de los soldados y la del comandante respectivamente. Su partido en la propuesta es sencillo y transparente presentando ventanas con postigos en todos los ambientes (Viñuales, 2014).

Nota: No se evidencian garitas o contrafuertes. Tomada del Archivo General de Indias (1804).

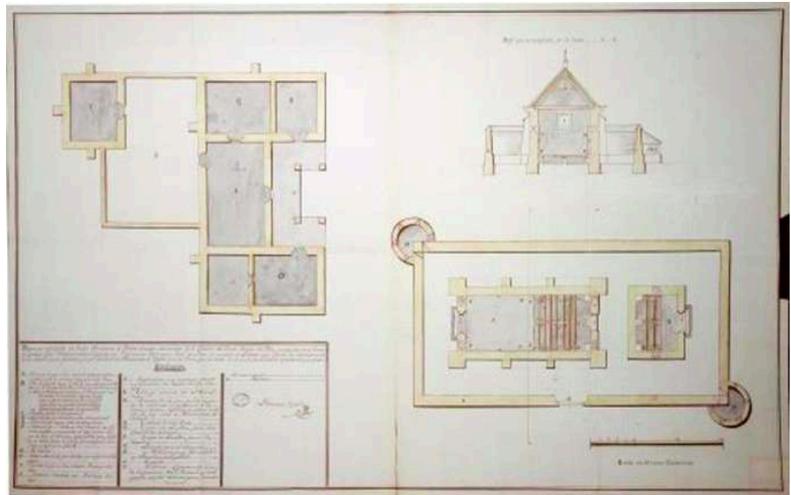
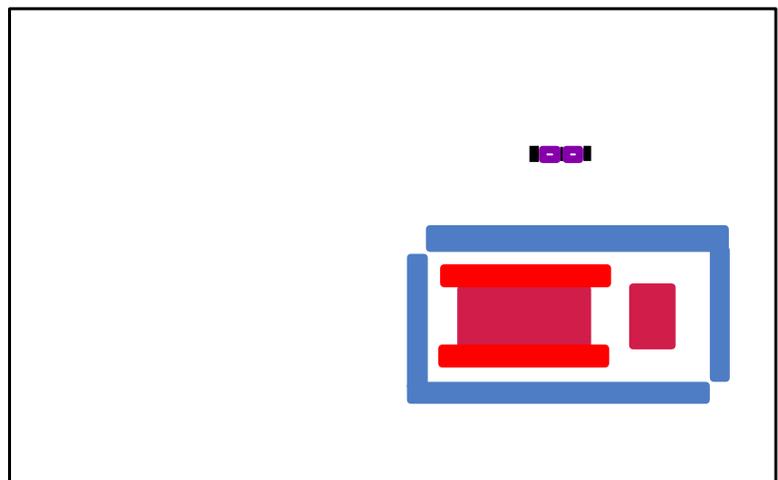
Figura 7.
Plano del almacén de pólvora en Cusco "Polvorín de San Carlos"

De acuerdo con Viñuales (2014), el diseño de los dos almacenes presentado en el plano original hecho por Atanasio Sotelo son de forma rectangular cuyo eje de simetría es coincidente. El almacén principal presenta cuatro contrafuertes de mayor dimensión en sus aristas y otros cuatro contrafuertes de menor

dimensión distribuidos en sus lados mayores, que en caso de una explosión enviarían el efecto hacia lo alto. Asimismo, menciona que los almacenes de pólvora presentaban muros perimétricos que rodeaban a ambos, con ingresos por los lados mayores y que en las esquinas opuestas se tenían dos garitas con troneras destinadas a la vigilancia externa e interna.

El almacén secundario; ya no existente, continuaba la proyección de los muros del almacén principal y presentaba una puerta similar, aunque estuvo orientada de lado opuesto. Dada su dimensión no se vio la necesidad de dotarlo de contrafuertes ni de ventanas. Sin embargo, las ventilaciones tienen la misma dimensión que las del almacén principal y no se colocan en el muro de acceso sino en los muros perpendiculares a este.

Ante esta comparación se concluye que existe una serie de coincidencias, aunque el almacén del Cusco parece tener mejoras en su diseño y funcionamiento con ciertas decisiones.

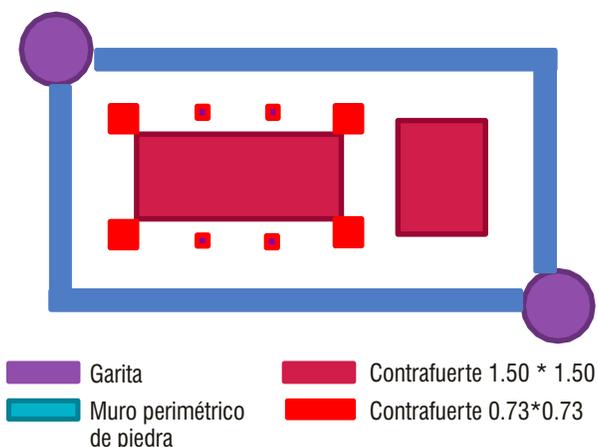
Figura 8. Plano del almacén de pólvora en Cusco “Polvorín de San Carlos” – Análisis formal

Del análisis realizado, se determina que los dos ambientes fundamentales del fuerte militar son rectangulares cuyo eje de simetría es coincidente.

El almacén principal presenta cuatro contrafuertes en sus esquinas de mayor dimensión y otros cuatro contrafuertes de menor dimensión distribuidos en sus lados mayores: fachadas laterales. En los lados menores, fachada principal y fachada posterior, se ubica la puerta que permite el acceso al almacén mayor y una ventana que permite la iluminación de dicho almacén.

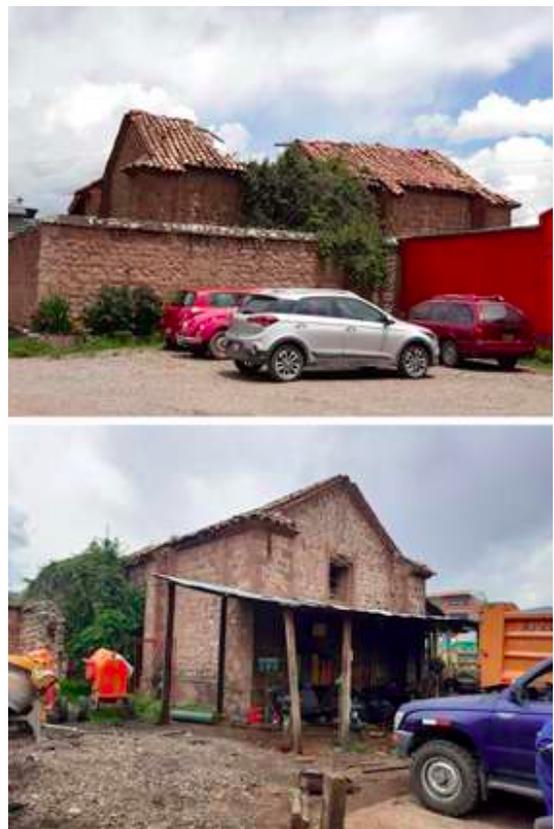
Figura 10. *Imágenes del estado actual del exterior del polvorín San Carlos*

Lo trascendental de este patrimonio edificado, construido a fines del siglo XVIII, es que continúa vigente y casi intacto hasta agosto del 2019 (siglo XXI) cuando se evidenció el colapso parcial de la estructura del techo. Así también, la función social específica de su concepción original ha ido olvidándose, dejando el espacio en abandono, deteriorándose a través del tiempo (Viñuales, 2014).

En la actualidad, las causas que contribuyeron al deterioro físico y contextual del patrimonio edificado y a la transformación del espacio que conformaba originalmente el entorno o parte del conjunto arquitectónico han traído como consecuencia deterioros estructurales en el elemento edificado. Ello ha provocado la pérdida de un tercio de la cubierta y su estructura, dañando de manera considerable la integridad y protección de este espacio urbano arquitectónico.

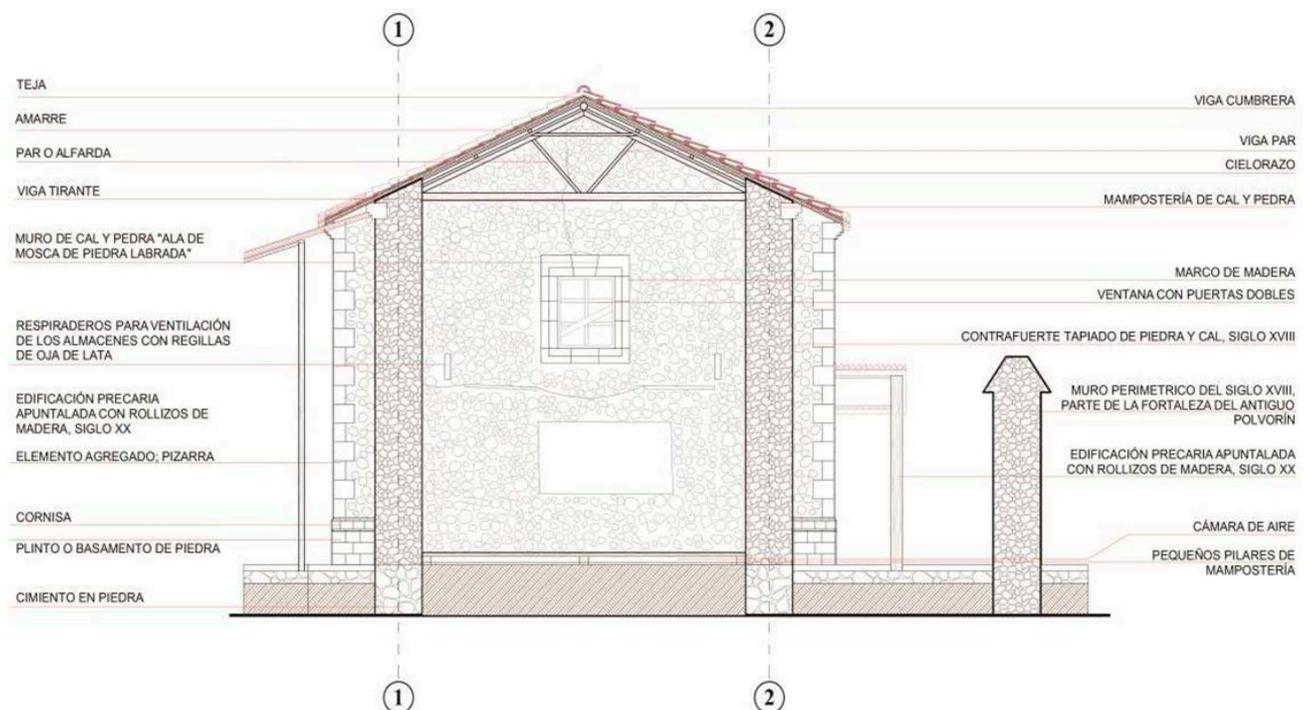
Figura 12. Sección del estado actual del almacén mayor de pólvora

Nota: Se evidencia la estructura de techo. Tomada de Miguel Yopez y Eyrol Villa (2021).

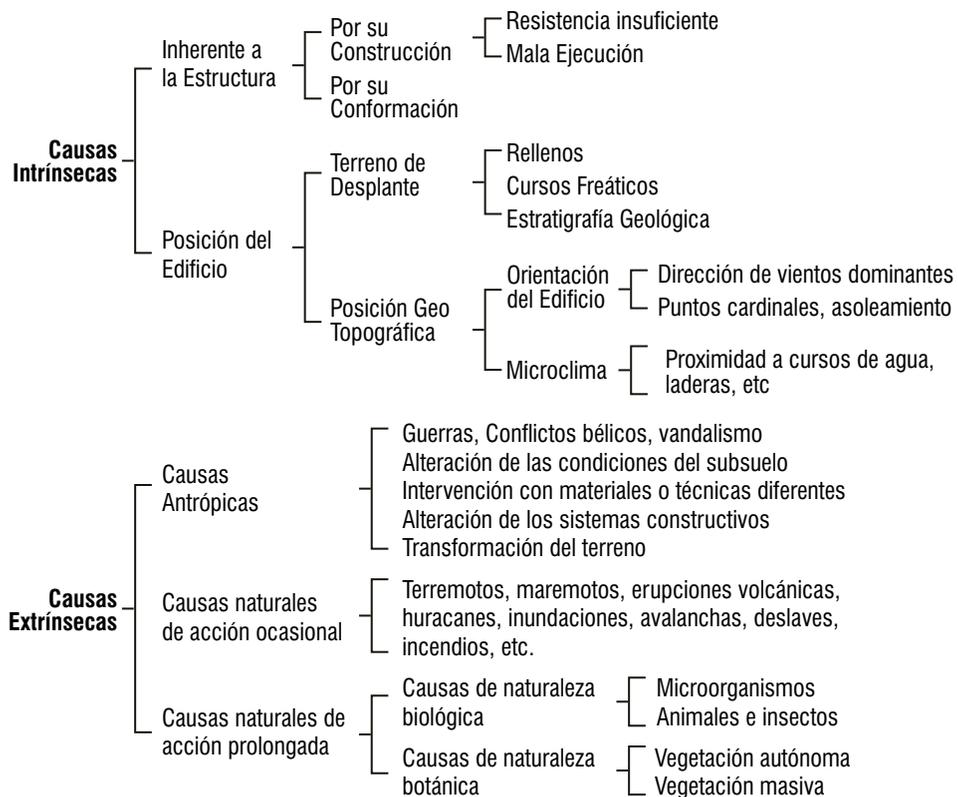
Figura 14. Clasificación de las causas de deterioro

“Las causas intrínsecas se pueden subdividir en dos grandes categorías: aquellas relativas a la posición en la cual surge el edificio y aquellas inherentes a su estructura. La primera está estrechamente ligada a la posición geotopográfica y a la orientación; la segunda, a las condiciones inherentes del terreno (cimentación) del edificio” (D'Ossat, 1982, p. 10).

“Las causas del segundo tipo se relacionan, de modo general, a los elementos simples que lo constituyen (así sean materiales naturales o artificiales: piedra y mármol, madera, ladrillo y tejas, etc.)” (D'Ossat, 1982, p. 11)

Según (D'Ossat, 1982), se entiende como deterioro al “cambio y empeoramiento de las características de los materiales producidos por acciones biológicas o químicas. Está vinculado con un fallo de los materiales de los que se compone un sistema estructural”.

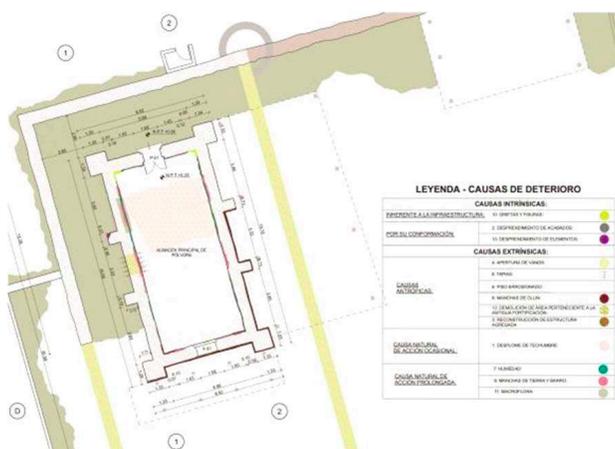
Figura 15. Plano identificación de patologías existentes en el polvorín San Carlos

La identificación de patologías existentes en el polvorín se realizó a través de un análisis.

Seguidamente se calificó el estado de conservación de los diferentes componentes de cada ambiente y su respectiva calificación integral mediante la sistematización en la elaboración de planos de estado actual y diagnóstico para la propuesta de restauración y rehabilitación arquitectónica del polvorín de San Carlos en Cusco.

- Fisuras en muros. Cuando estos no sean mayores de 1 cm se podrá emplear un mortero de cal con cemento al que se le añadirá epóxicos en la proporción de 1/10 a 1/20 en volumen. Si las grietas son de dimensiones mayores se procederá al reemplazo de las piezas. Cabe mencionar que, no se empleó dicho proceso.
- Refuerzo de esquinas, encuentros de muros. Dada la fragilidad de los muros de piedra para resistir esfuerzos laterales en las esquinas, se realiza el refuerzo en los encuentros de muros con malla de fibra de carbono.
- Consolidación de vigas dintel de piedra (vanos). Los dinteles originales se encuentran deteriorados por la falta de cuidado y mantenimiento después de quedar en el olvido; se consolidarán los dinteles de piedra con consolidantes químicos.

Esta intervención tiene por objeto devolver unidad a los elementos deteriorados, mutilados o desubicados. La forma teórica de los trabajos de reintegración es a través del método de la anastilosis, sin embargo, no se aplicará en el contrafuerte lateral a pesar de contar con pérdida parcial de los elementos líticos, puesto que no afecta la estabilidad estructural de dicho contrafuerte y permanecerá tal cual el tiempo lo ha dejado.

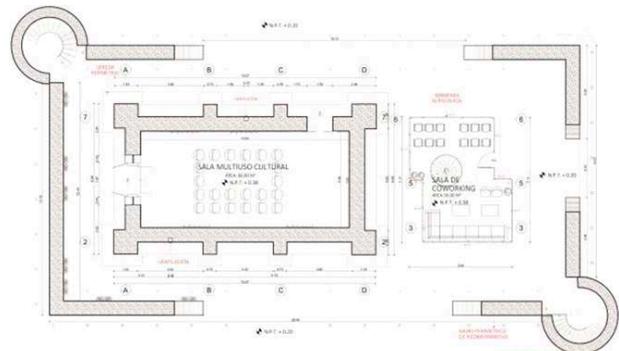
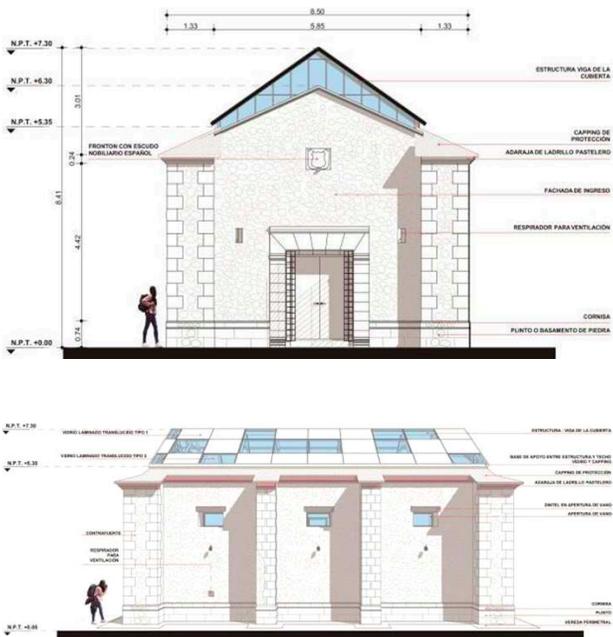
Figura 16. Planta y elevaciones de la propuesta de restauración y rehabilitación del polvorín San Carlos

- **Espacios públicos.** Se plantea dentro de la propuesta de restauración y rehabilitación arquitectónica la apertura de espacios públicos, culturales, flexibles y seguros denominándose Plaza San Carlos. Ello brinda la opción de actividades de compartir, encuentro y disfrute de la vida propia, considerando al polvorín como hito dentro de la ciudad de Cusco.

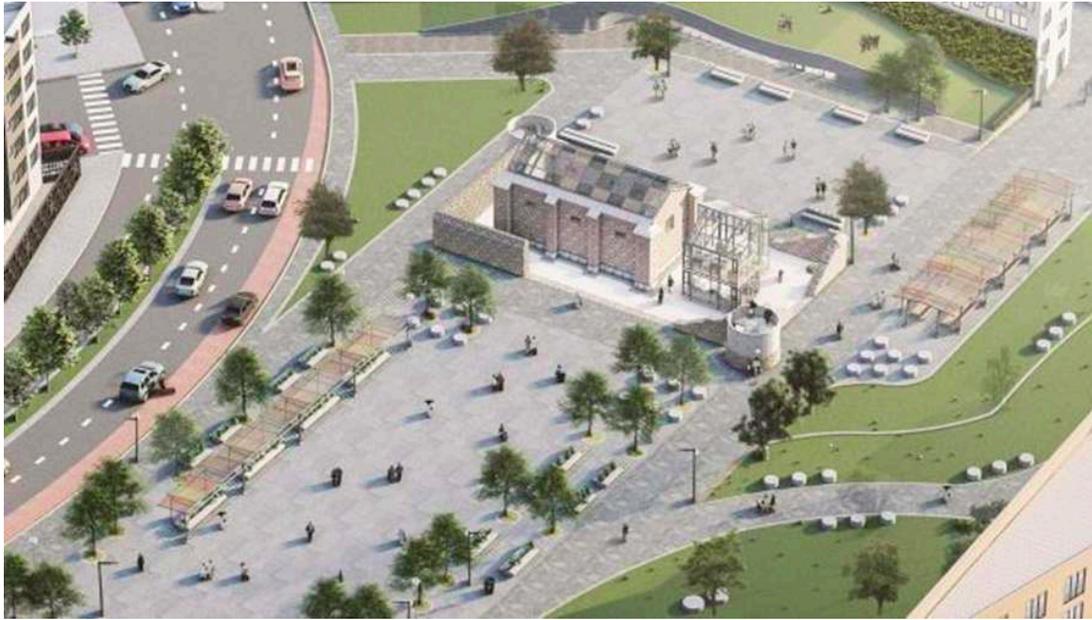
Figura 18. Integración al contexto y el paisaje urbano de la propuesta de restauración y rehabilitación del polvorín San Carlos

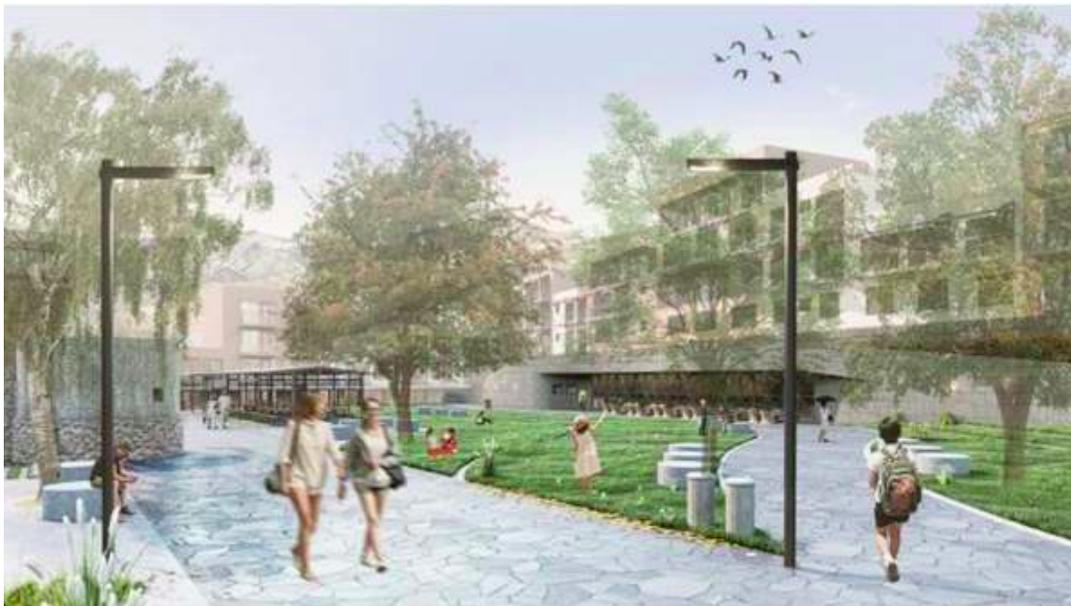
Figura 19. Propuesta de restauración y rehabilitación del polvorín San Carlos con la implementación de espacios públicos y servicios complementarios

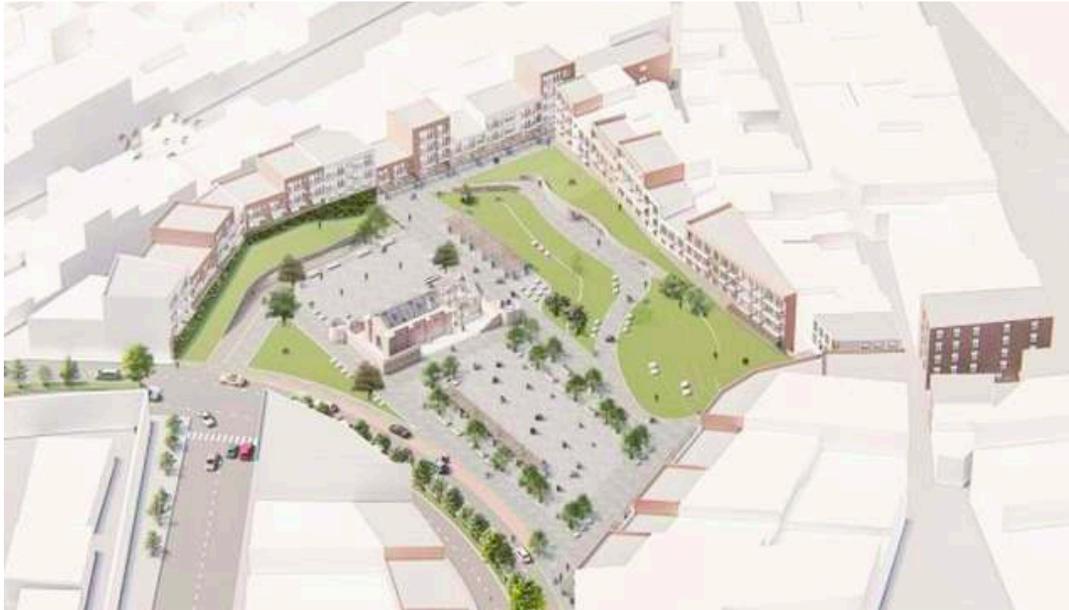
Figura 20. Enfoque objetivo e integral para la propuesta de restauración y rehabilitación del polvorín San Carlos, integrándose al paisaje urbano de la ciudad
