ELABORACIÓN DE CURVAS DE FRAGILIDAD DE MUROS DE DUCTILIDAD LIMITADA DE 10 CM. DE ESPESOR, BASADOS EN ENSAYOS EXPERIMENTALES; PERIODO 2011 – 2015.

Elaboration of fragility curves of walls of limited ductility of 10 cm of thickness, based on experimental tests. Period 2011-2015.

Dina Marlene Cotrado Flores¹

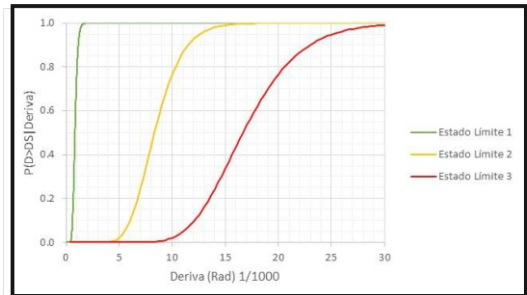
Fig. 5: Curva de fragilidad de MDL-CCA3 (Deriva)

En la figura 1 observamos que para una deriva de 5/1000, la probabilidad de que se inicie el estado de daño 1 es del 100%. Existe un 50% de probabilidad de que existan grietas diagonales en forma de "X" en la superficie del muro (estado de daño 2 o estado límite 2) para un nivel de deriva de 6/1000 o un desplazamiento de 13mm como se muestra en el caso de la figura 2. En las curvas de fragilidad MDL – CCA2 (figura 3), la probabilidad de que se inicie el estado de daño 1 es del 100% y para que se inicie el estado de daño 2 es del 50% o un desplazamiento de 16 mm (figura 4). En las curvas de fragilidad MDL – CCA3 (figura 5) muestra la probabilidad de que se inicie el estado de daño 1 es del 100% y para que se inicie el estado de daño 2 es del 2%. Existe un 50% de probabilidad de que existan grietas diagonales en forma de "X" en la superficie del muro (estado de daño 2 o estado límite 2) para un nivel de deriva de 8.3/1000 o un desplazamiento de 20mm para el caso de la figura 6. En las curvas de fragilidad MDL – CCA4 (figura 7), existe una probabilidad de que el 100% de los muros hayan superado el estado de daño 1, 2, y 3. Se puede observar que existe un 50% de probabilidad de que existan grietas diagonales en forma de "X" en

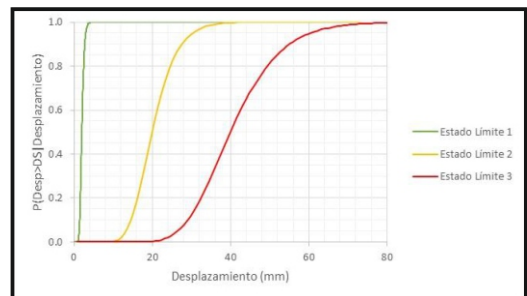
Fig. 6: Curva de fragilidad de MDL-CCA3 (Desplazamiento)

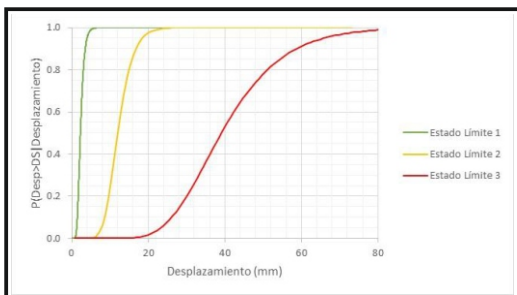
Fig. 4: Curva de fragilidad de MDL-CCA2 (Desplazamiento)

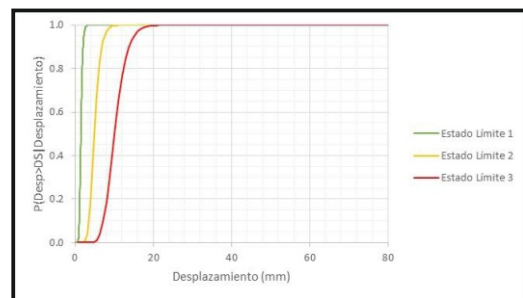
Fig. 14 Curva de fragilidad de MDL-CCA7 (Desplazamiento)

la superficie del muro (estado de daño 2 o estado límite 2) para un nivel de deriva de 1/1000 o un desplazamiento de 2mm para el caso de la figura 8. En las **curvas de fragilidad MDL – CCA5**, para los tres estados de daños o estados límites de los muros MDL-11 (figura 9) se observa una probabilidad de que el 100% de los muros hayan superado el estado de daño 1 y 2, y el 99% de los muros se encuentren en el nivel de daño 3. Asimismo, en la figura 9 también se puede observar que existe un 50% de probabilidad de que existan grietas diagonales en forma de "X" en la superficie del muro (estado de daño 2 o estado límite 2) para un nivel de deriva de 1.8/1000 o un desplazamiento de 4mm para el caso de la figura 10. En las **curvas de fragilidad MDL – CCA6** de los muros MDL-12, 22, 23, y 24. (figura 11), se observa una probabilidad de que el 100% de los muros hayan superado el estado de daño 1 y 2, y el 83% de los muros se encuentren en el nivel de daño 3. En la figura 11 se puede observar que existe un 50% de probabilidad de que existan grietas diagonales en forma de "X" en la superficie del muro (estado de daño 2 o estado límite 2) para un nivel de deriva de 1.9/1000 o un desplazamiento de 4 mm para el caso de la figura 12. En las curvas de fragilidad MDL – CCA8 de los muros MDL-17, 18, y 19., Seguidamente se tiene las curvas de fragilidad para los tres estados de daños o estados límites del muro MDL-15. En la figura 13, se observa una probabilidad de que el 100% de los muros hayan superado el estado de daño 1 y 2, y el 75% de los muros se encuentren en el nivel de daño 3. Para estos muros, en la figura 13 se puede observar que existe un 50% de probabilidad de que existan grietas diagonales en forma de "X" en la superficie del muro (estado de daño 2 o estado límite 2) para un nivel de deriva de 2.2/1000 o un desplazamiento de 5mm para el caso de la figura 14. En las curvas de fragilidad MDL – CCA7 (figura 15), se observa una probabilidad de que el 100% de los muros hayan superado el estado de daño 1 y 2, y el 65% de los muros se encuentren en el nivel de daño 3. En la figura 15 se puede observar que existe un 50% de probabilidad de que existan grietas diagonales en forma de "X" en la superficie del muro (estado de daño 2 o estado límite 2) para un nivel de deriva de 2/1000 o un desplazamiento de 4 mm para el caso de la figura 16. En las curvas de fragilidad MDL – CCA9 se tiene las curvas de fragilidad para los muros MDL-20 y 21 (figura 17). Se observa una probabilidad de que el 100% de los muros hayan superado el estado de daño 1 y 2, y el 95% de los muros se encuentren en el nivel de daño 3. En la figura 17 se puede observar que existe un 50% de probabilidad de que existan grietas diagonales en forma de "X" en la superficie del muro (estado de daño 2 o estado límite 2) para un nivel de deriva de 2/1000 o un desplazamiento de 4mm para el caso de la figura 18.

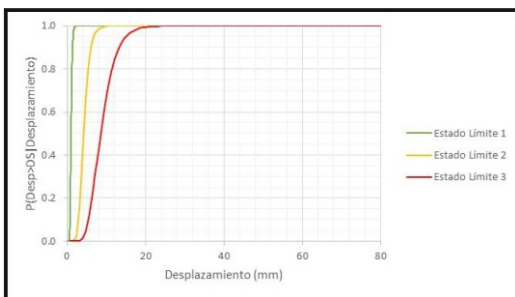
Fig. 12: Curva de fragilidad de MDL-CCA6 (Desplazamiento)
