CONSERVACIÓN DE FRAGMENTOS DE BARRO CON LA TÉCNICA DEL STRAPPO EN EL CONJUNTO ARQUEOLÓGICO DE CHOQUEQUIRAO – SECTOR PINCHAUNUYOC, CUSCO - PERU

CONSERVATION OF A CLAY FRAGMENTS WITH THE STRAPPO TECHNIQUE IN THE CHOQUEQUIRAO ARCHAEOLOGICAL SITE - PINCHAUNUYOC SECTOR, CUSCO – PERU

DR. MIGUEL ANGEL YEPEZ PEÑA

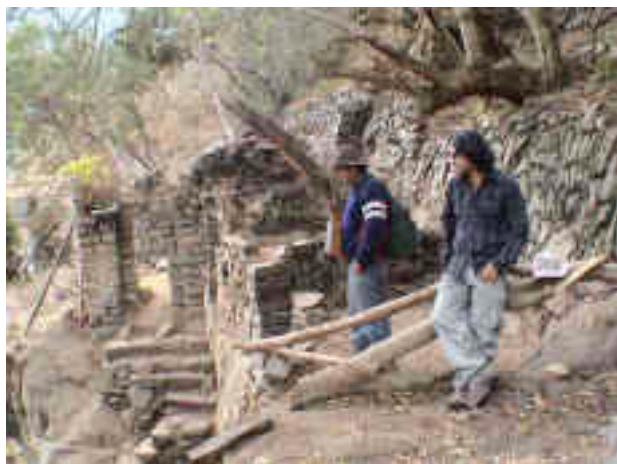
Figura 3.

Evaluación del Recinto N°01 del Sector Pinchaunuyoc por el Lic. Nilo Torres Poblete y el Arq. Miguel Angel Yopez Peña antes de su intervención.

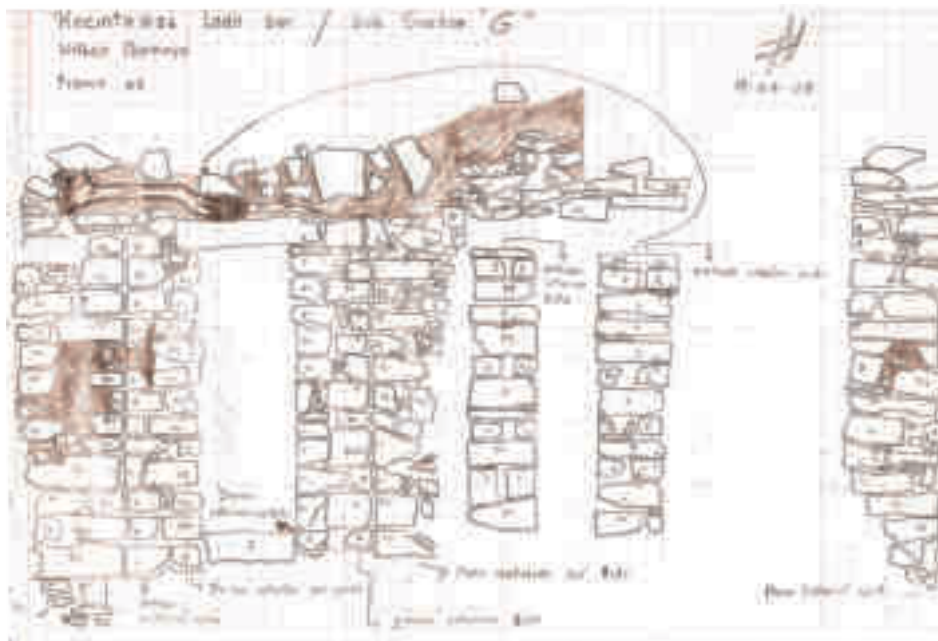
En primer lugar, se realizó el registro gráfico y fotográfico del espacio y fragmentos trabajados identificando la ubicación de cada evidencia de embarre en el soporte, los que fueron nuevamente colocados en su mismo lugar. Estos registros gráficos se realizaron en escala 1:20. (Fig. 13).

Figura 13. Registro fotográfico y gráfico del Recinto N°01 ubicado en el Sub Sector G, paramento reticulado y codificado con escala gráfica

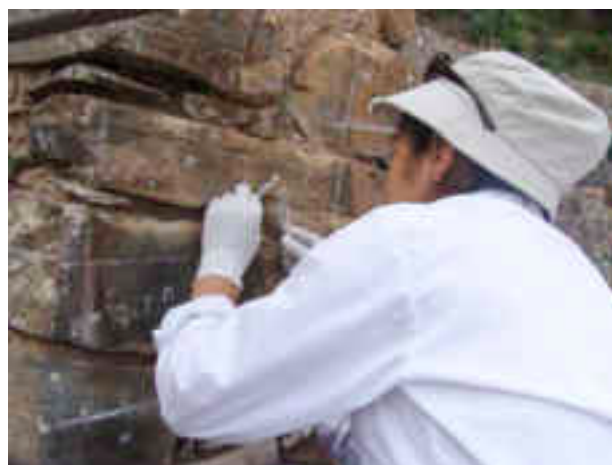
muro y de los fragmentos. Los análisis de estos elementos servirán como información para conocer la tecnología de materiales de construcción y porcentaje de material utilizado en su elaboración y será útil para posteriores intervenciones, teniendo en cuenta el criterio de compatibilidad de materiales y la mínima intervención (García, 2008, p.12). (Fig. 18).

Figura 18. La conservadora y restauradora Ingrid García tomando las muestras del emboquillado
