## EVALUACIÓN Y DIAGNÓSTICO DE ELEMENTOS DE CONCRETO LOCALIZADOS EN AMBIENTE MARINO DEL DISTRITO DE ITE, TACNA

EVALUATION AND DIAGNOSTIC OF CONCRETE ELEMENTS LOCALIZED IN MARINO ENVIRONMENT OF THE ITE DISTRICT, TACNA

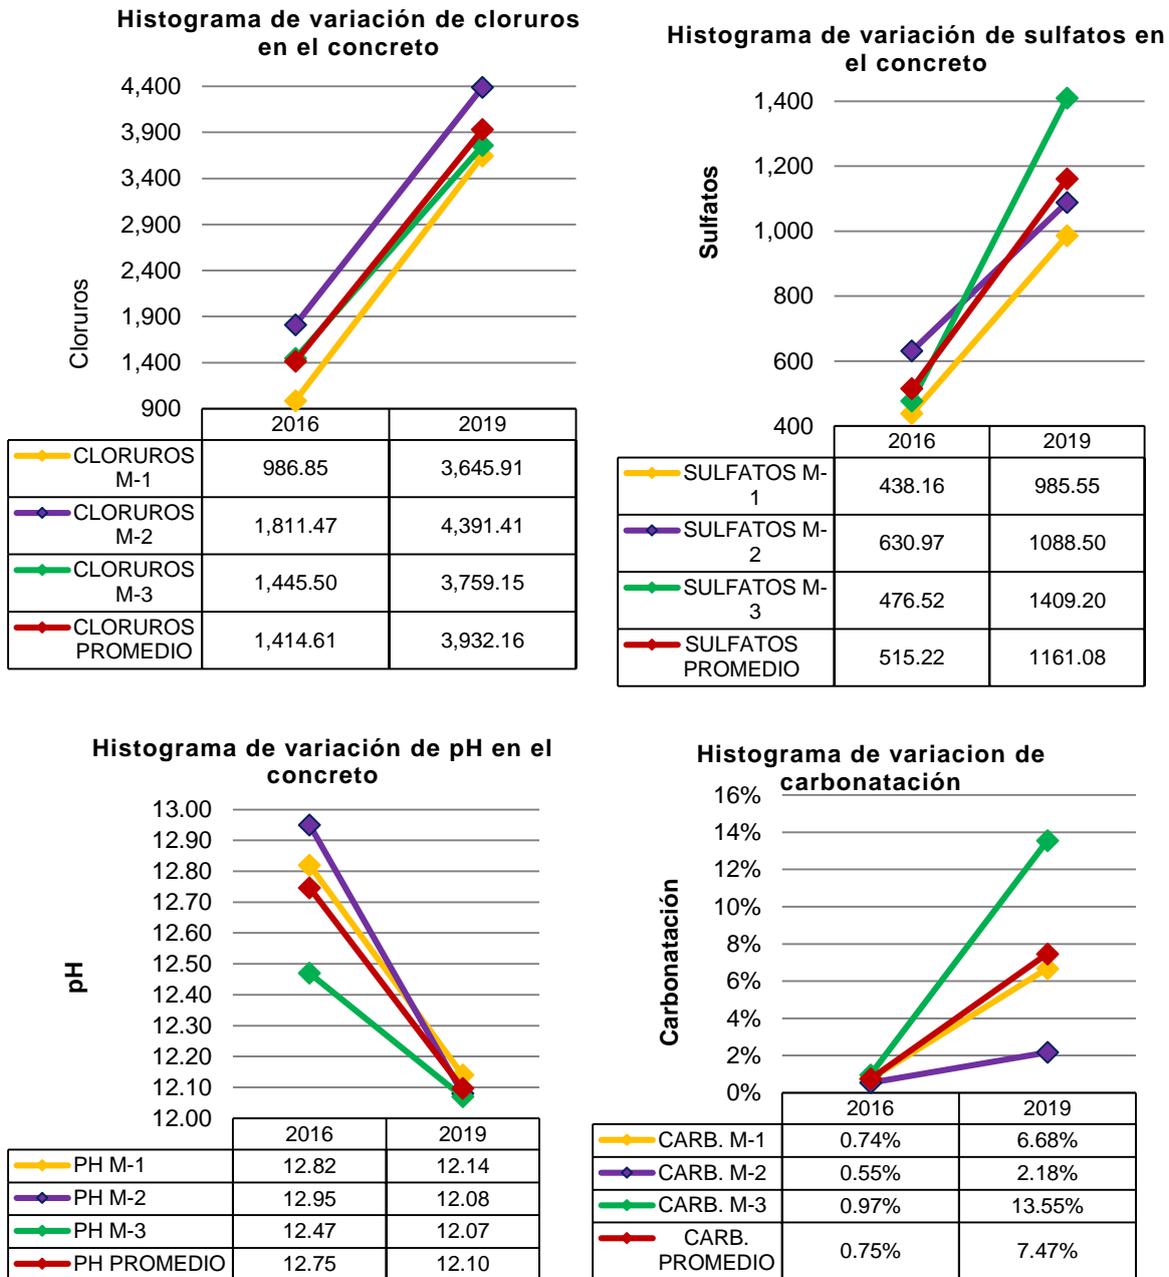
**Figura 4**

*Histogramas de variación de propiedades fisicoquímicas del concreto entre el periodo 2016 -2019*

Por otro lado, los resultados obtenidos de los ensayos de laboratorio del concreto (figura 4) evidencian un incremento en las características fisicoquímicas del concreto entre el intervalo del periodo del 2016 al 2019, incremento de cloruros, incremento de sulfatos, disminución de pH y aumento de carbonatación, lo que explica la presencia de fisuras por corrosión en el acero de refuerzo en los elementos de concreto armado (vigas, columnas y placas). Efectivamente, no haber realizado una adecuada reparación en el año 2016 ocasionó que con el pasar del tiempo estos problemas patológicos se manifiesten nuevamente y se desarrolle mucho más el deterioro del concreto.

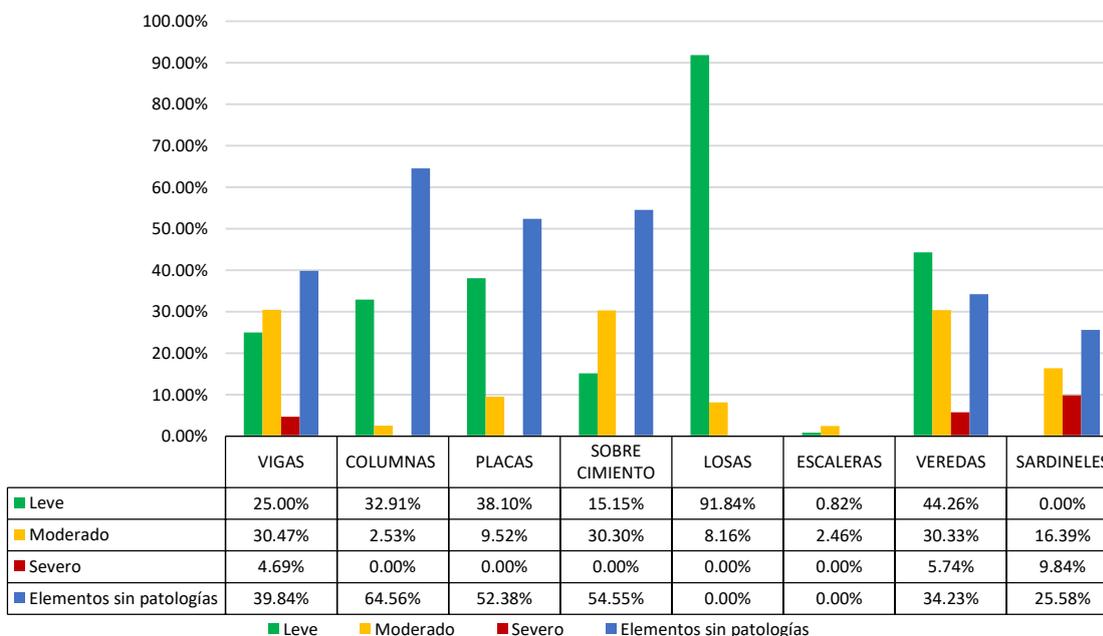
**Figura 6**

En la Tabla 9, se observa los resultados de la clasificación del nivel de severidad de los elementos de concreto que presentan patologías como fisuras, grietas, eflorescencia, humedad y desprendimientos.

*Nivel de severidad de los elementos de concreto con patologías*
